**ESTUDO E ANÁLISE DAS POSSÍVEIS CAUSAS DE ALAGAMENTOS
NA RUA JOSÉ AVELINO EM FORTALEZA - CE**

Trabalho de Conclusão de Curso
apresentado como requisito parcial à
obtenção do título de Bacharel em
Engenharia Civil da Faculdade Ari de Sá.

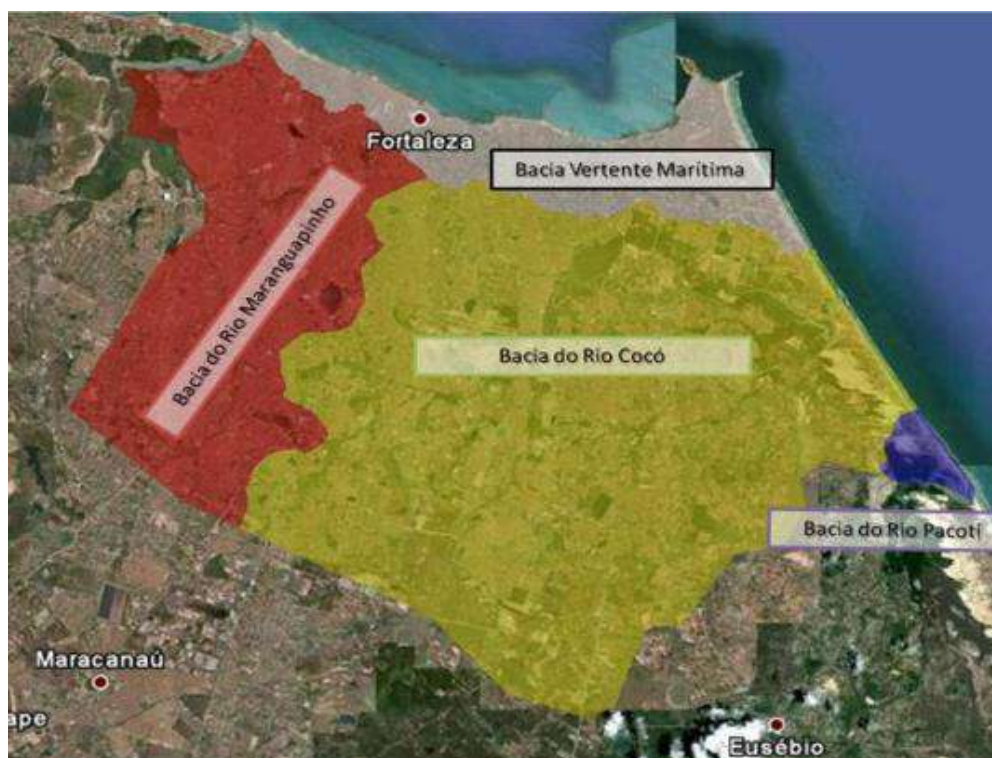
Figura 2 - Bacias Hidrográficas do Município de Fortaleza

Segundo o Plano Municipal de Saneamento Básico (FORTALEZA, 2015), a hidrografia principal do município compreende as bacias da Vertente Marítima, do rio Cocó, do rio Maranguapinho e do rio Pacoti como mostra a figura 2. É válido informar que a Rua José Avelino está situada na área que ocupa a Bacia da Vertente Marítima.

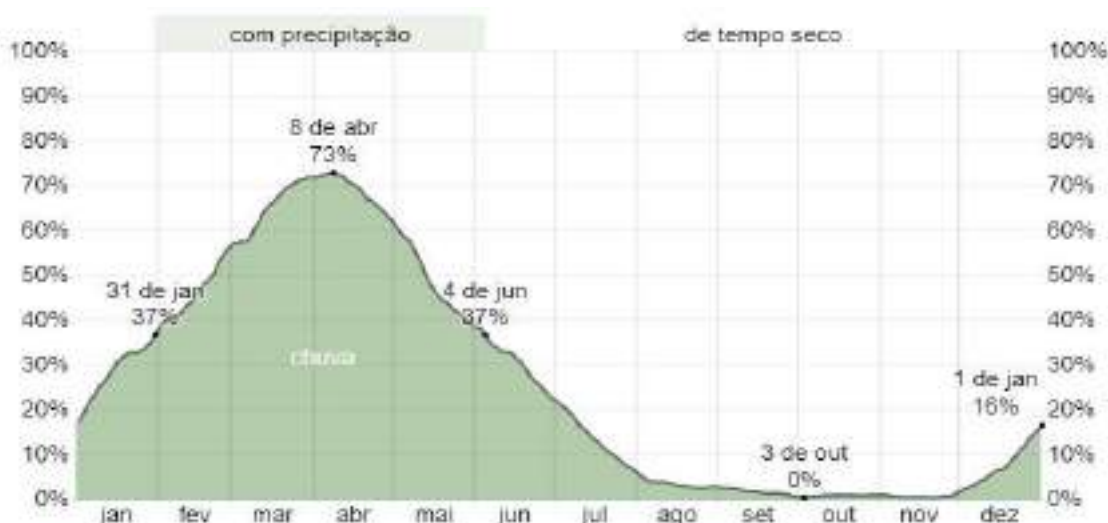
Figura 3 - Média de precipitação do ano de Fortaleza

Uma média feita dos anos anteriores, conforme a Figura 3, mostra que a probabilidade de que mais de 1 milímetro de precipitação total ocorra em Fortaleza ao longo dos dias do mês de abril é de 73%, sendo que toda a precipitação esperada é de chuva. Dados retirados da Análise Retrospectiva da Era Moderna (MERRA-2, na sigla em inglês) da NASA.

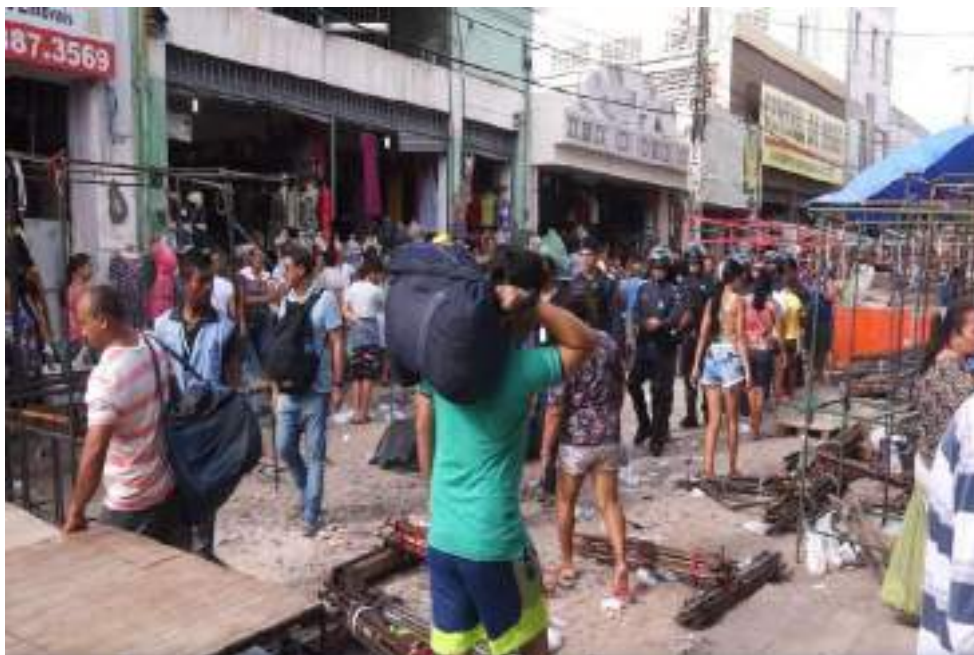
Figura 5 - Rua Jose Avelino antes da reforma

Houve uma recuperação do calçamento, alargamento do passeio com acessibilidade, nova iluminação e paisagismo. Parte dos feirantes foram realocados em galpões que se regularizaram na Prefeitura. A Figura 5 indica como a Rua José Avelino se encontrava antes da reforma, nota-se a diferença da repaginação em comparação com a Figura 6, onde é apresentado a via após a reforma. Atualmente os comerciantes não são autorizados a colocarem suas barracas na calçada ou no meio da rua como é notório na Figura 5, permitindo apenas a locação dentro dos galpões disponíveis pela Prefeitura Municipal.

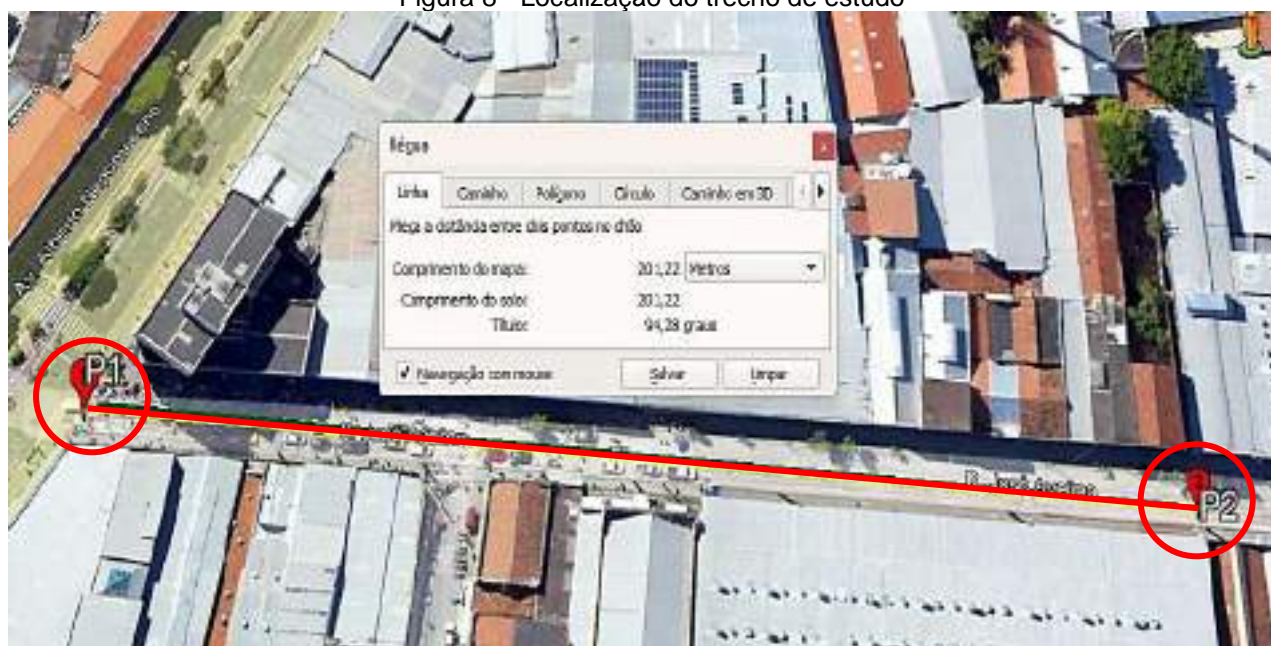
Figura 8 - Localização do trecho de estudo

A área de estudo escolhida deu-se no trecho de maior fluxo de movimento, ou seja, do início da Rua José Avelino até onde as lojas de vestuários terminam, indicado pela Figura 8. Ao especificar pelo Google Earth os pontos de início e fim do trecho, foi possível estimar o comprimento a ser estudado, sendo esse de 201,22 metros de trecho.

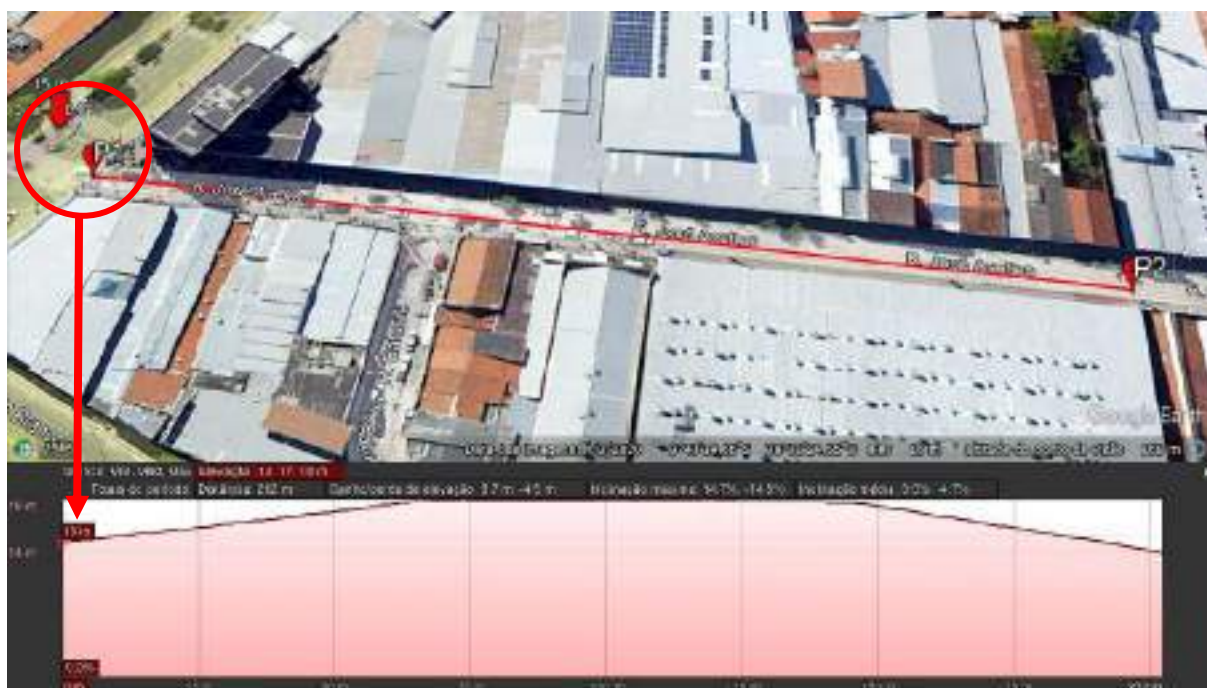
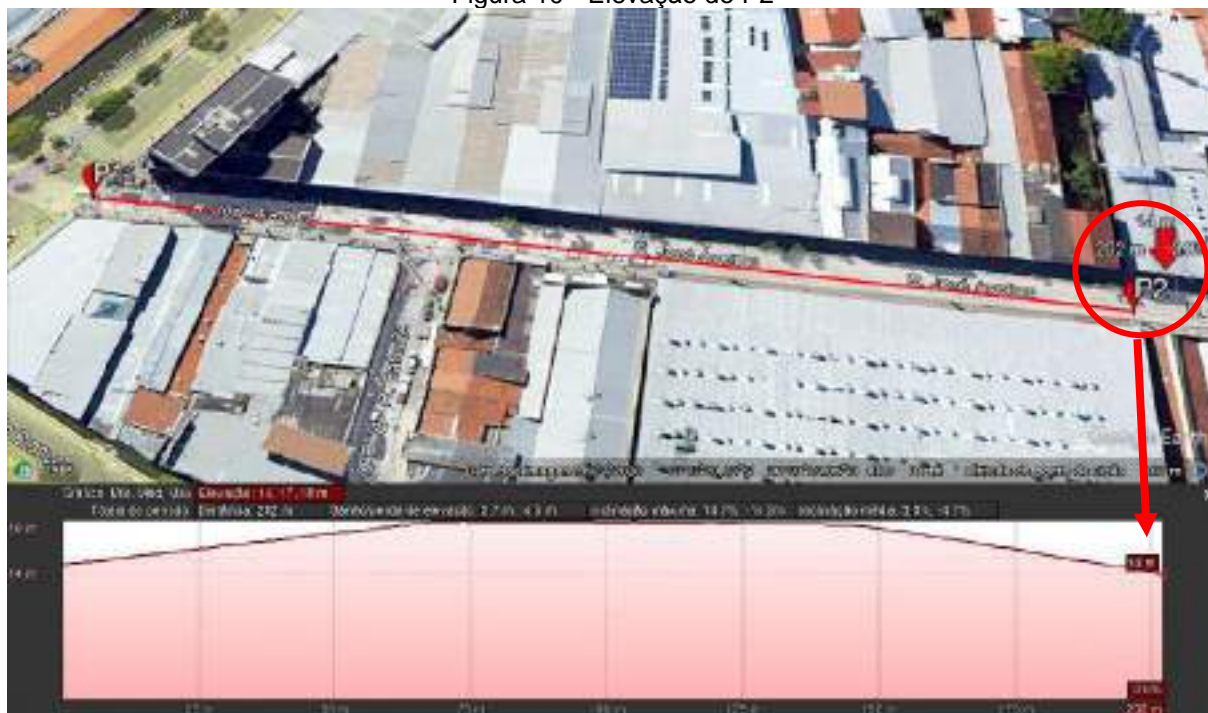
Com a ferramenta Google Earth também foi possível extrair o perfil de elevação dos pontos marcados no mapa, como mostra as Figuras 9 e 10. O ponto P1 no início da rua possui elevação de 15 metros em relação ao mar, e P2 no final do trecho possui 14 metros de elevação.

Figura 9 - Elevação de P1

Figura 10 - Elevação de P2

Vale ressaltar, já citado anteriormente e observado pela Figura 10, a elevação demarcada nesse ponto é de 15 metros. Ou seja, o círculo vermelho incide-se em P1, em um dos extremos do trecho de estudo, logo é válido dizer que o aglomerado de pessoas produzindo resíduos sólidos, juntamente com o ponto de menor elevação se enquadra como fator causador de alagamento. Salienta-se a distância de P1 para a boca de lobo mais próxima, BL1, observado pela Figura 32, sendo de 58,44 metros.

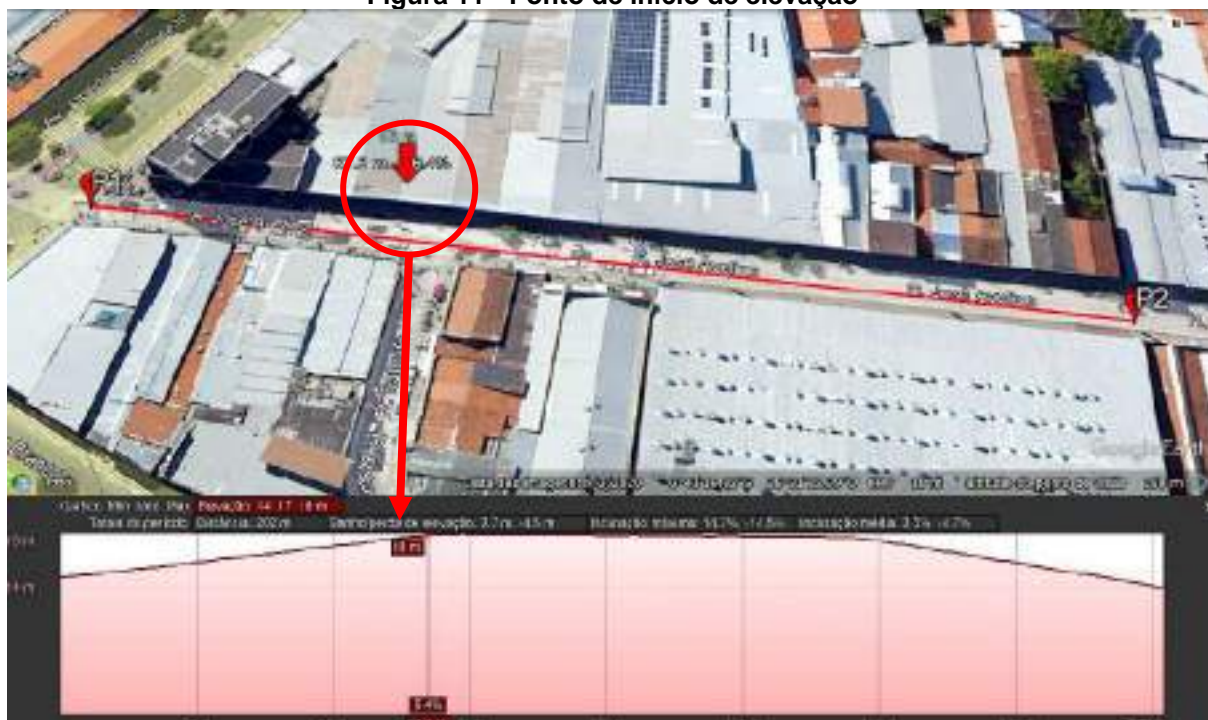
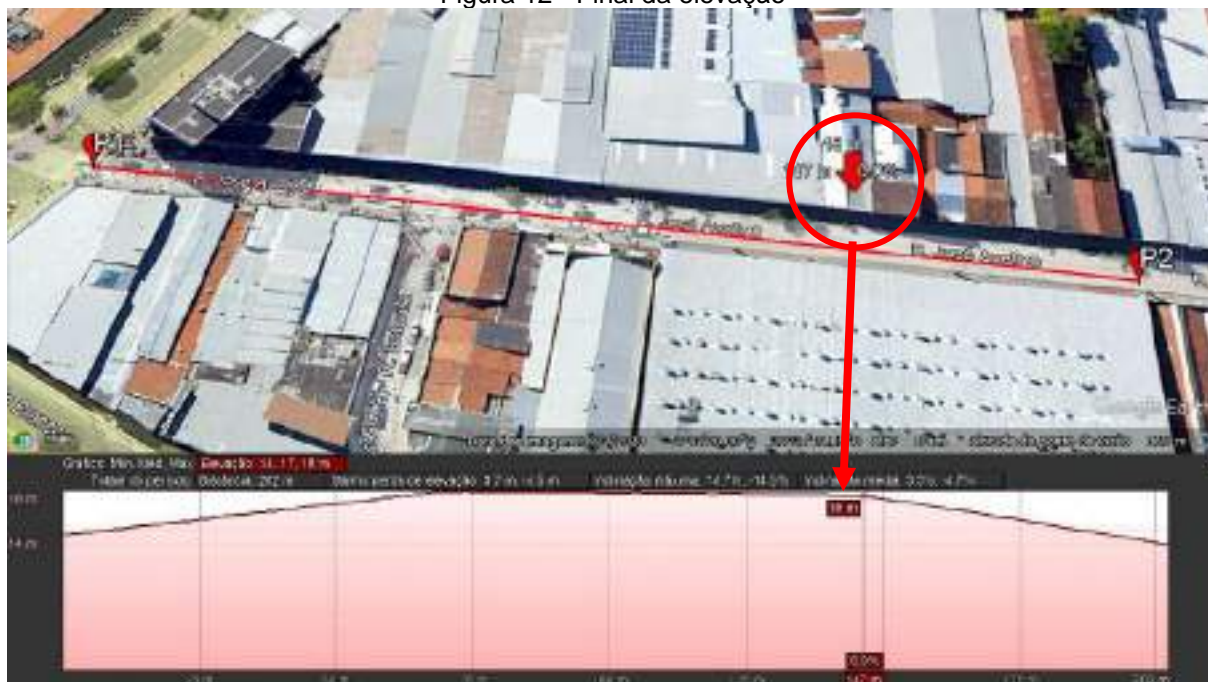
Ainda se observa pelas Figuras 11 e 12 uma elevação de 18 metros aos 67 metros do trecho que se prolonga até aos 147 metros.

Figura 11 - Ponto de início de elevação

Figura 12 - Final da elevação

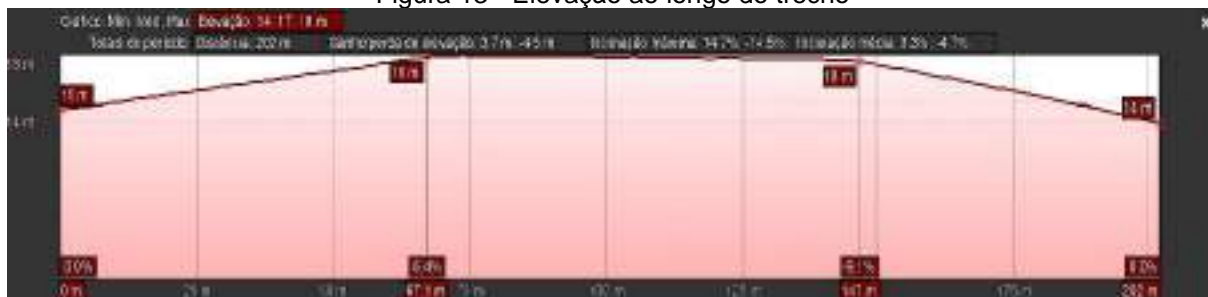
Figura 13 - Elevação ao longo do trecho

Por fim a Figura 13 mostra o perfil de elevação do trecho ao todo.

Logo, pode-se confirmar que a Rua José Avelino possui uma elevação menor nos dois extremos do trecho demarcado para estudo.

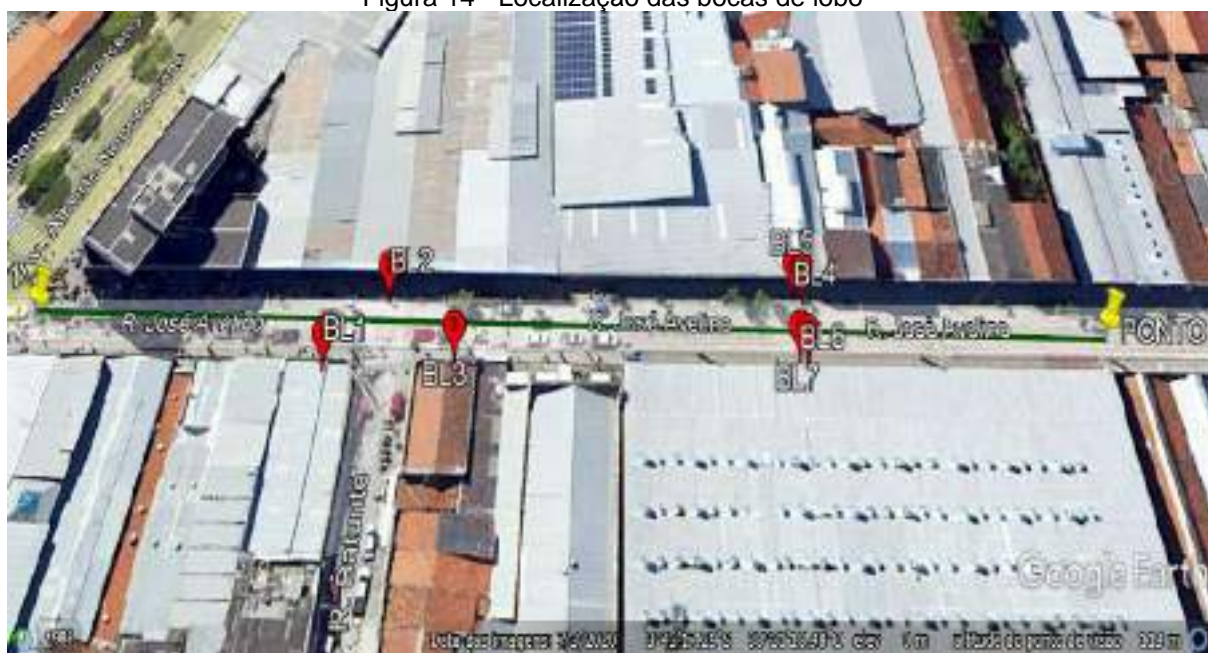
Figura 14 - Localização das bocas de lobo

Ao percorrer o trecho destacado de estudo, foram encontradas ao total 7 bocas de lobo. A Figura 14 expõe o trecho percorrido para estudo da via, sendo possível identificar onde cada boca de lobo se dispõe.

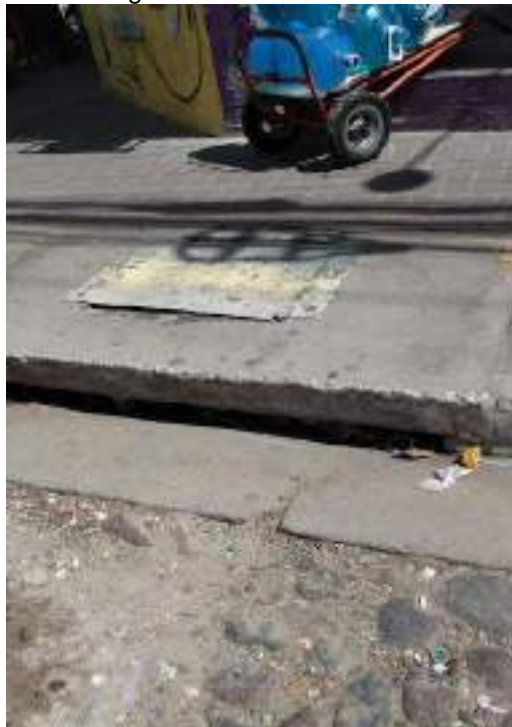
Figura 15 - Boca de lobo 1

Onde ao serem observadas, nota-se a ausência de grelha e depressão de escoamento, como mostra as Figuras 15, 16, 17, 18 e 19.

Pode-se observar a quantidade de resíduos sólidos obstruindo a entrada das bocas de lobos onde provavelmente irá dificultar o escoamento de água pluvial.

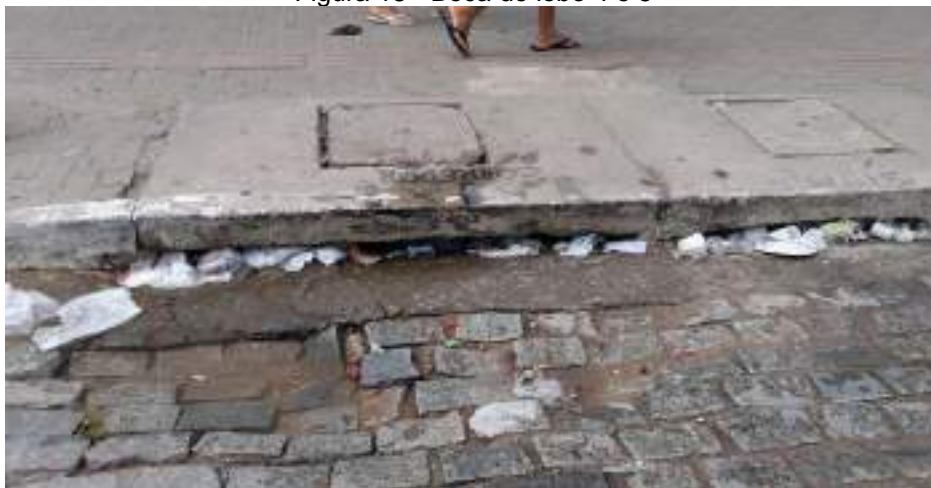
Figura 18 - Boca de lobo 4 e 5

Se observa que as bocas de lobos 4 e 5 (BL4 e BL5), assim como 6 e 7 (BL6 e BL7) são duplas, como mostra as Figuras 18 e 19, e as mesmas estão uma de frente para outra (Figura 14), como recomenda Tucci.

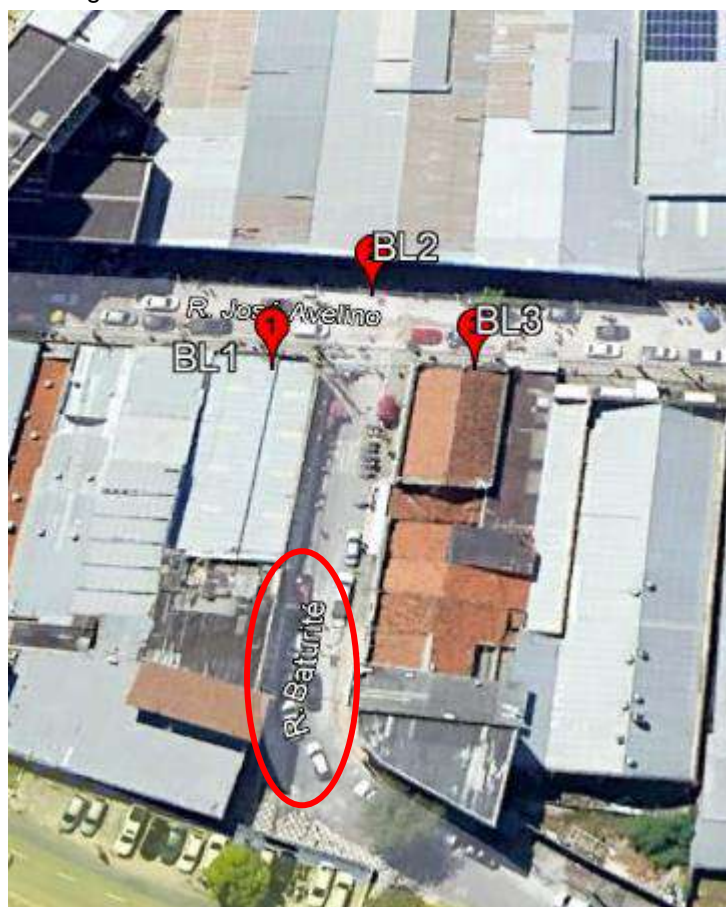
Figura 20 - Boca de lobo a montante do cruzamento

Observa-se pela Figura 20 que a boca de lobo 1 (BL1) está locada a montante do cruzamento, a boca de lobo 3 (BL3) posiciona-se depois do cruzamento e a boca de lobo 2 (BL2) localiza-se em frente a descida da rua de acesso Baturité.

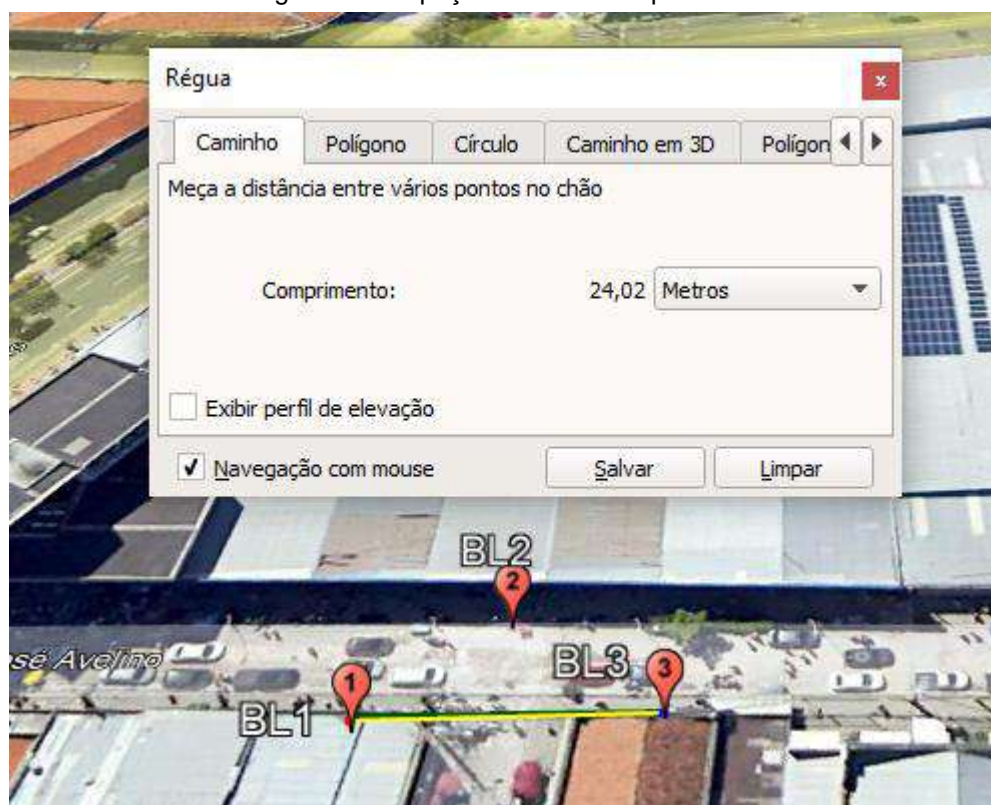
Figura 21 - Espaçamento de BL1 para BL3

A medida fornecida pela ferramenta do Google Earth, calcula o espaçamento entre BL1 e BL3 de 24 metros como mostra Figura 21.

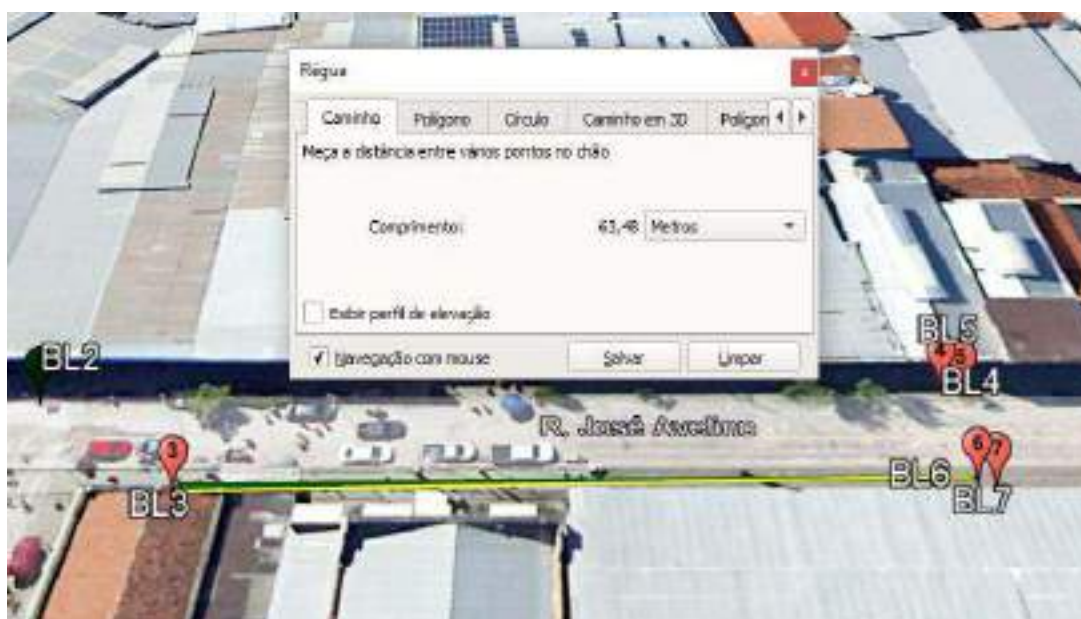
Figura 22 - Espaçamento de BL3 para BL6 e BL7

A distância de BL3 para BL6 e BL7 de 63 metros conforme Figura 22.

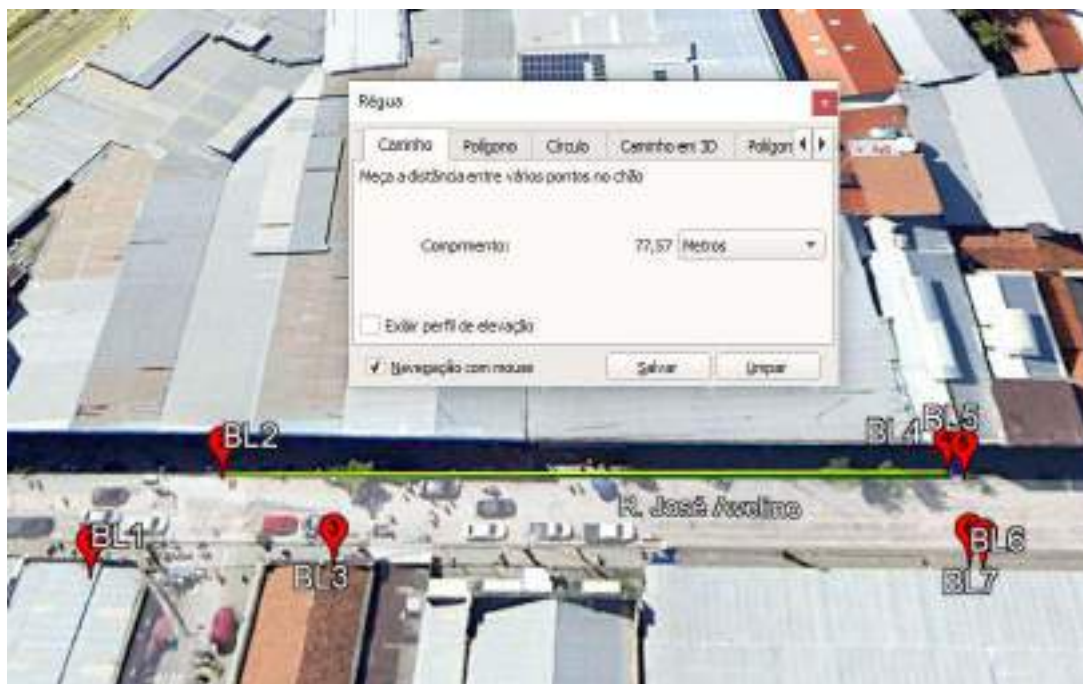
Figura 23 - Espaçamento de BL2 para BL4 e BL5

E a distância de BL2 para BL4 e BL5 de 77 metros conforme Figura 23. Vale ressaltar que a recomendação do autor Tucci é de no máximo 60 metros de espaçamento entre elas, quando não verificada a capacidade de escoamento da sarjeta.

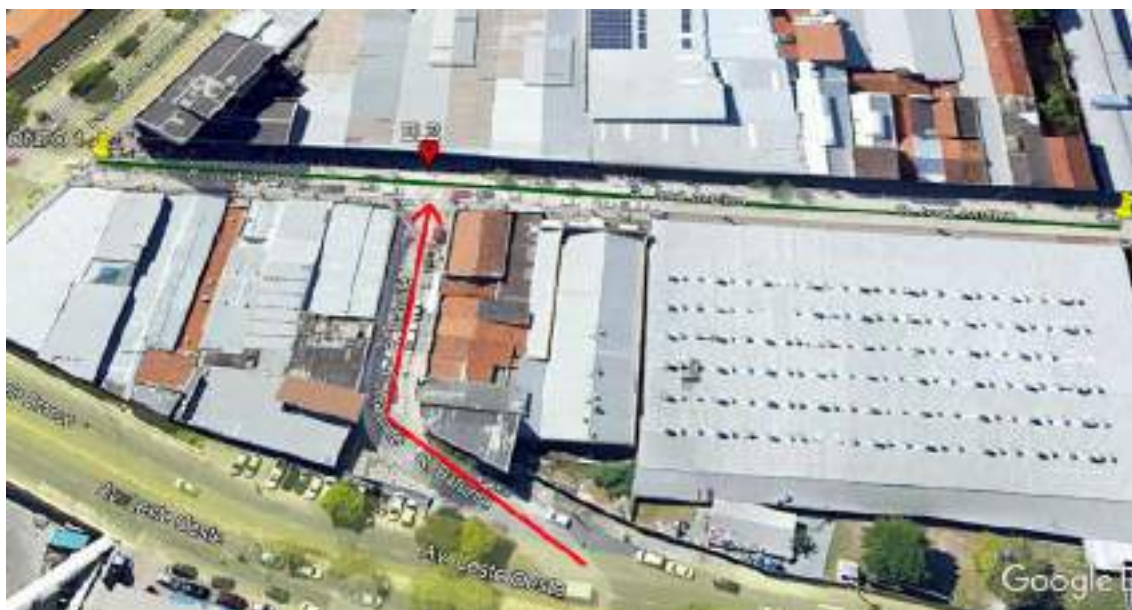
Figura 24 - Acesso da Rua Baturité

A Rua Baturité oferece acesso à Rua Jose Avelino, na qual seu início é pela Avenida Leste Oeste que fica a 21 metros de elevação ao nível do mar e término na Rua José Avelino, onde a elevação do ponto de conexão entre as duas ruas mede 18 metros. Devido a diferença de elevação de 3 metros a Rua Baturité é uma descida com curva para a direita. Dito isso, o fluxo de água proveniente de chuva que percorre a Avenida Leste Oeste, quando passa pela Rua Baturité desce em direção à Rua José Avelino, conforme indica a Figura 24.

Como mencionado anteriormente, no ponto de encontro da rua Baturité com a Rua José Avelino dispõem-se de uma boca de lobo (BL2), que desempenha o papel de recolher a água não só pertencente a José Avelino como também que provém do escoamento da Avenida Leste Oeste. Porém com o acúmulo de resíduos sólidos na abertura da boca de lobo (BL2), o fluxo de água tem dificuldade em escoar para as tubulações.

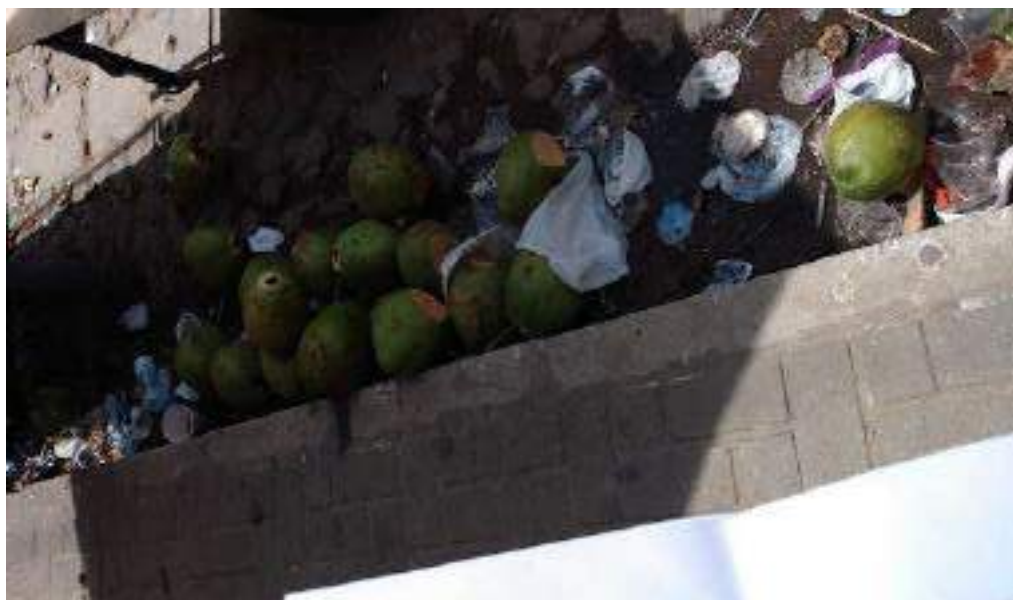
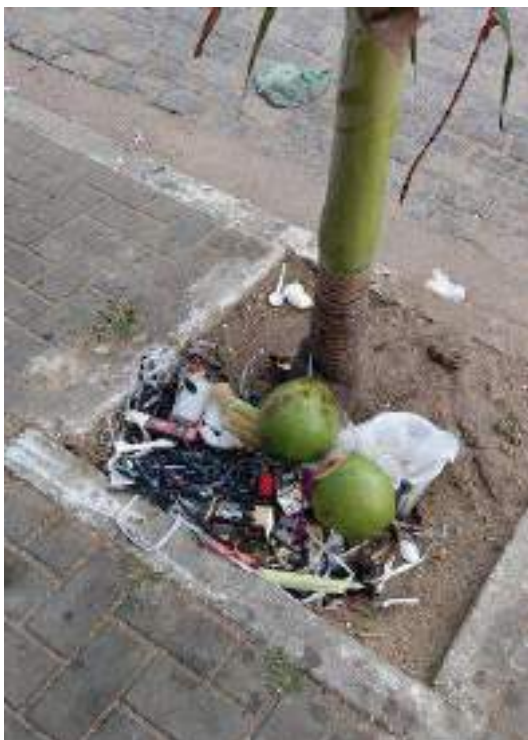
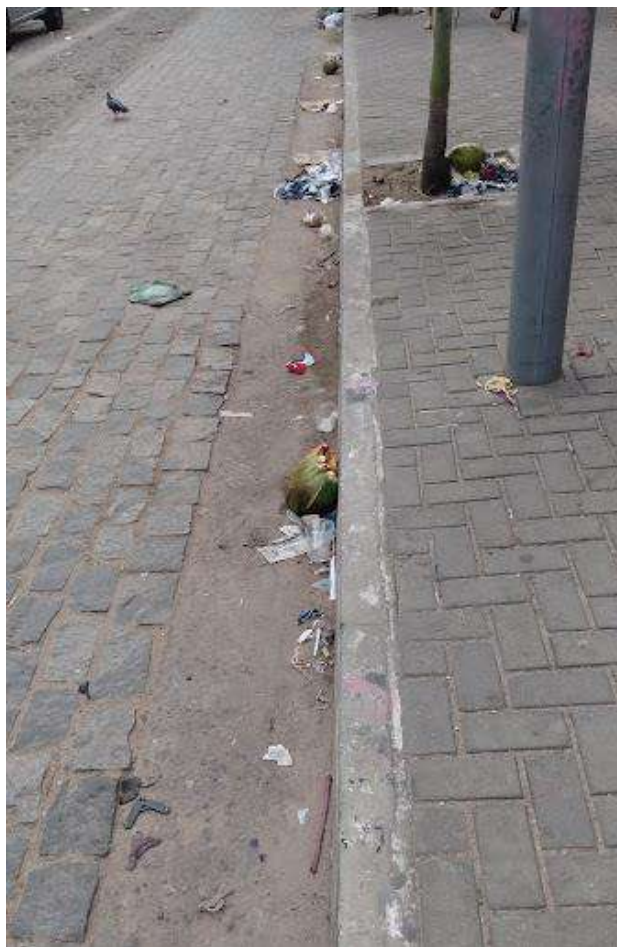
Vale ressaltar que os lixos encontrados não estão localizados apenas no entorno das bocas de lobo. Estes resíduos estão dispostos por toda via, aglomerados nas extensões das sarjetas por todo o trecho. As Figuras 25, 26 e 27 evidenciam os relatos observados.

Figura 25 - Resíduos sólidos na Rua José Avelino

Figura 26 - Resíduos na calçada da Rua José Avelino

Figura 27 - Resíduos na sarjeta da Rua José Avelino

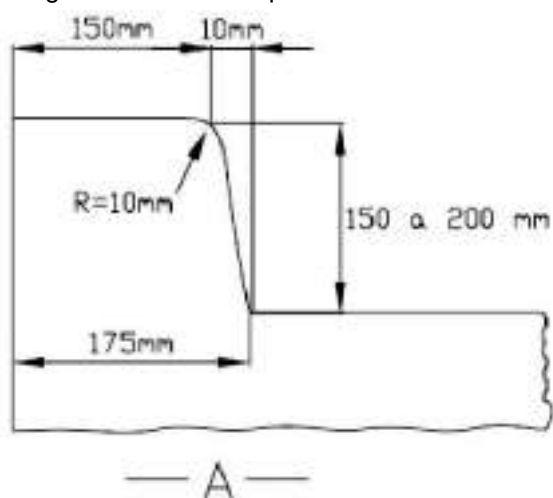
Figura 28 - Corte esquemático do meio fio

Meios-fios transponíveis: são os que apresentam uma face inclinada do lado da via, projetados de maneira a permitir que os veículos os transponham facilmente em caso de necessidade.

Conforme indicado na Figura 28, meios-fios intransponíveis geralmente têm altura de 150 a 200 mm. Ao medir a altura do meio fio da Rua José Avelino nota-se pela Figura 29, a altura de aproximadamente 15,7 centímetros ou 157 milímetros. Ainda que se enquadre na norma, essa altura é a mínima indicada. Tendo em vista que a medição só foi realizada em um ponto da via, não é possível confirmar se essa dimensão é a mesma em toda extensão da rua.

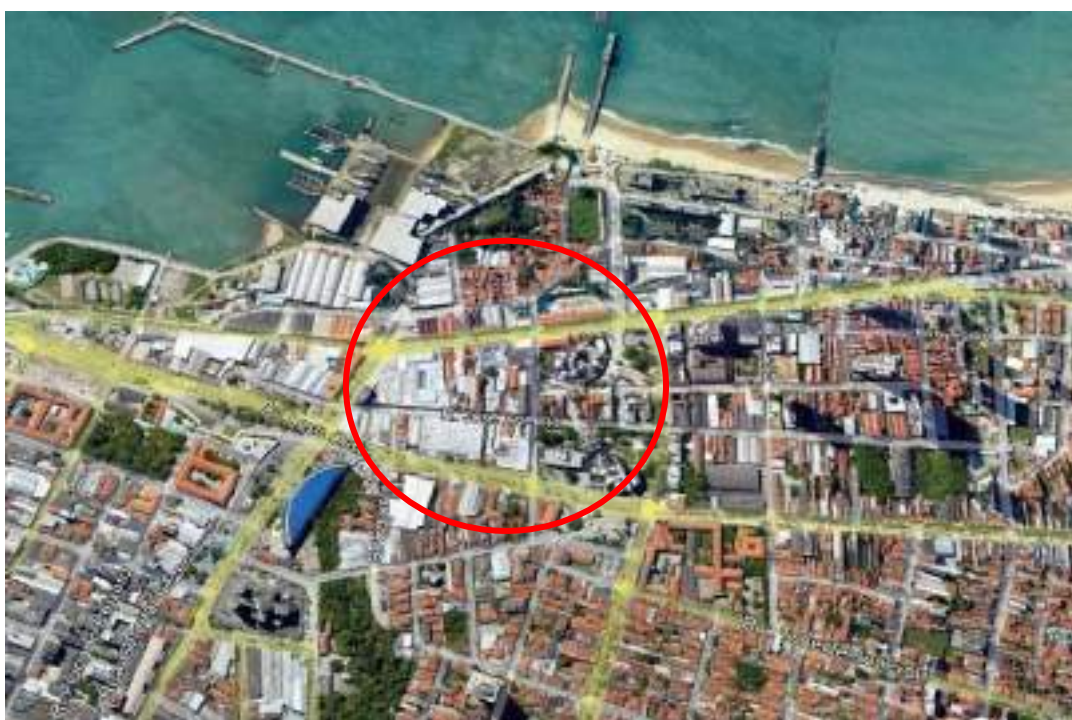
Figura 30 - Localização da Rua José Avelino

É caracterizado pela Figura 30, a Rua José Avelino está localizada na costa de Fortaleza, no qual o relevo é de planície litorânea. A distância para praia do Poço da Draga, a praia mais próxima do ponto de estudo, é de aproximadamente 543 metros.

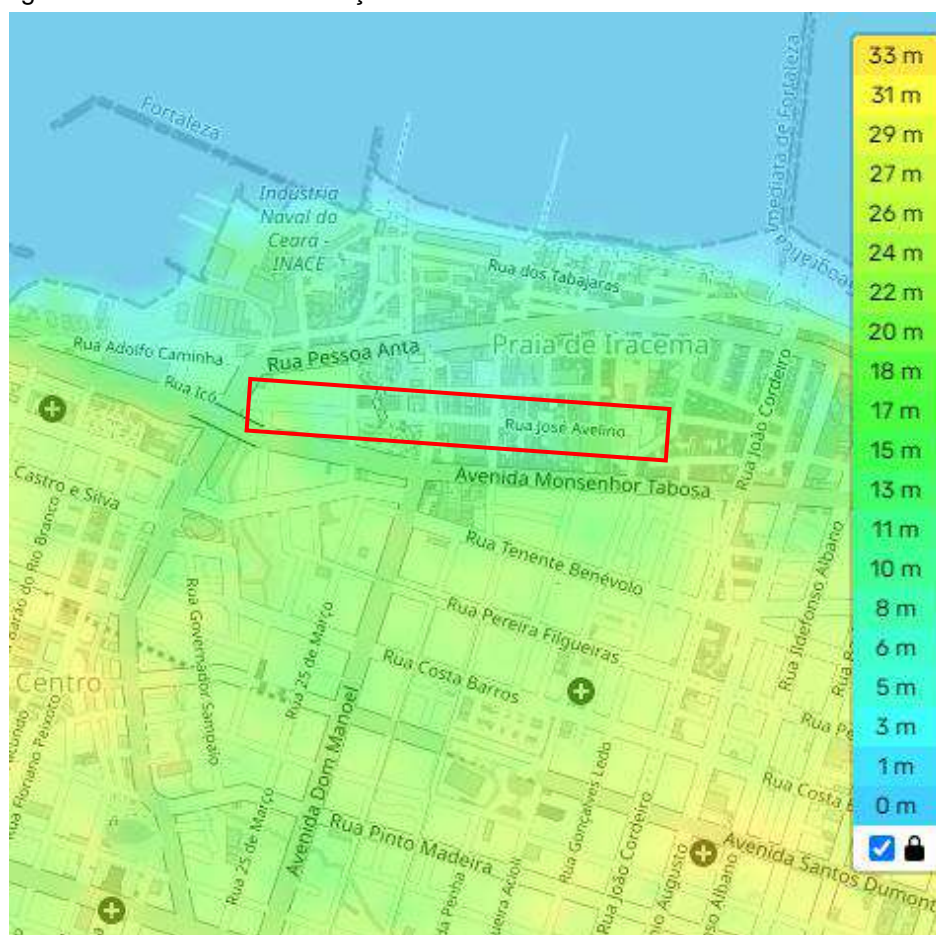
Figura 33 - Indicador de elevação da Rua José Avelino na ferramenta TessaDEM

Com base nos dados retirados da ferramenta TessaDEM, onde uma representação gráfica de computador 3D de dados de elevação para representar terreno é gerada, a Rua José Avelino está demarcada por uma cor com tonalidade esverdeada, indicando uma cota não tão elevada, estimado entre 10 e 13 metros, a Figura 33 aponta as afirmações descritas.

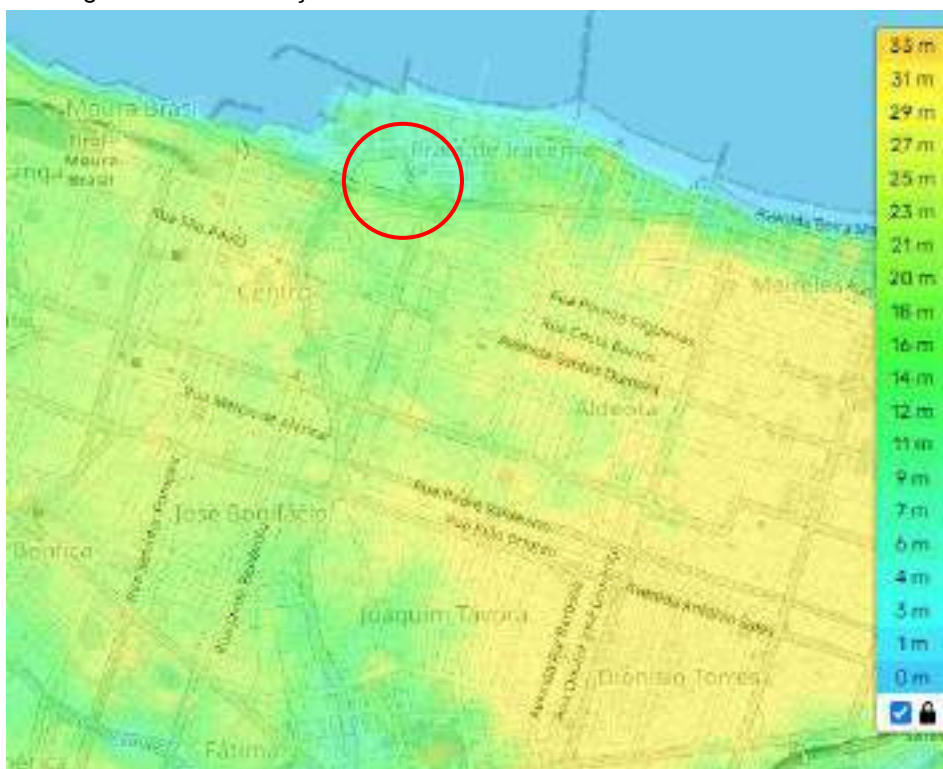
Figura 34 - Localização da Rua José Avelino na ferramenta TessaDEM

A Figura 34 sinaliza com maior amplitude as elevações dos bairros do entorno da rua de estudo. Verifica-se novamente que o ponto de estudo se posiciona na coloração esverdeada, e as ruas das imediações indicam coloração verde e amarela, no qual aponta que o terreno possui uma descendência.

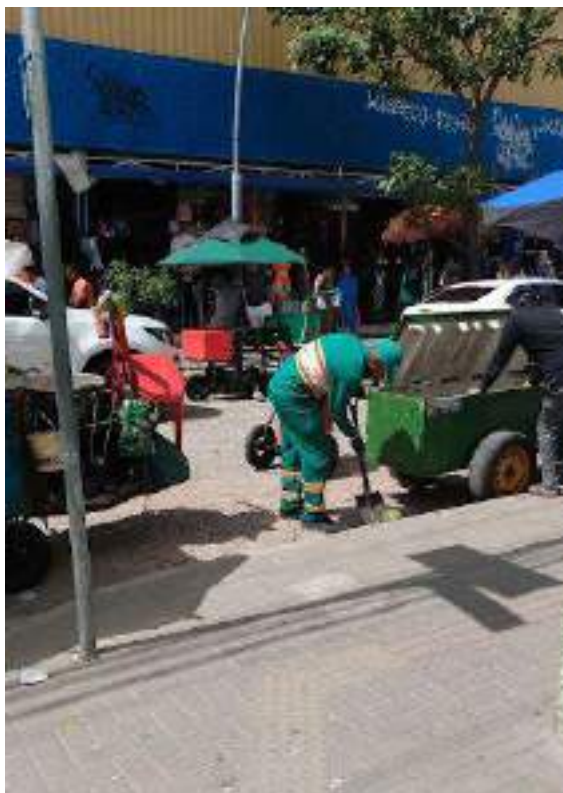
Figura 35 - Profissional da Prefeitura realizando a varrição na Rua José Avelino

A varrição da Rua José Avelino tem o propósito de evitar que os resíduos, principalmente do sistema viários sejam carregados para a rede de drenagem e atinjam o corpo receptor. Atualmente a prefeitura de Fortaleza fornece profissionais que exercem tal função todos os dias pela manhã, entre o horário de 09:00 e 10:00, e pela tarde entre 14:00 e 15:00 para realizar o serviço. Na visita realizada no dia 23 de setembro de 2022, foi registrado por fotografia, conforme Figura 35, um profissional da Prefeitura Municipal de Fortaleza varrendo a rua José Avelino.

Ainda que se possua uma varrição regular diária de resíduos, é necessário administrar uma coleta periódica de resíduos com caminhão compactador de lixo, pois estes carecem ser depositados em locais devidamente apropriados e tratados se for o caso de resíduos hospitalares, ou serem reciclados para o caso de materiais não orgânicos.

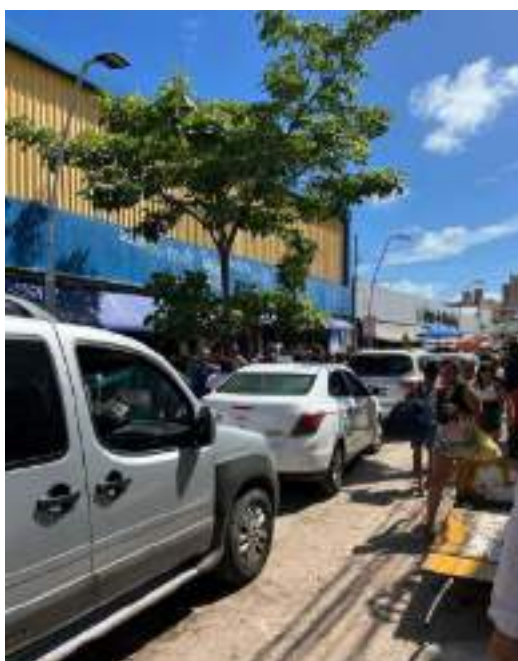
Figura 37 - Fluxo de movimento na Rua José Avelino

No dia 03 de dezembro de 2022, realizou-se outra visita a campo, essa para observar o movimento da via em temporada de festas comemorativas do final do ano. Nessa época o movimento de pessoas tende a subir, provocando uma maior poluição de sólidos e desorganização entre a passagem de veículos e os pedestres como demonstra a Figura 37.
