FACULDADE ARI DE SÁ
CURSO DE ENGENHARIA CIVIL

AVALIAÇÃO FUNCIONAL DE UMA VIA URBANA DE FORTALEZA-CE COM
REVESTIMENTO ASFÁLTICO DO TIPO CPA

Trabalho de Conclusão de Curso apresentado como requisito parcial à obtenção do título de Bacharel em Engenharia Civil da Faculdade Ari de Sá.

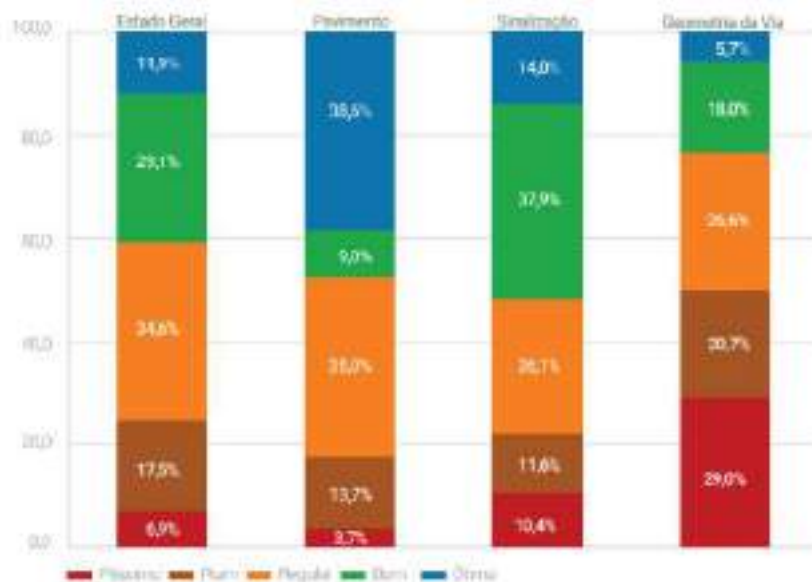
Figura 1 - Avaliação das condições das rodovias, Brasil (%)

Levantamentos recorrentes da Confederação Nacional do Transporte (CNT) têm considerado a grande maioria dos pavimentos do Brasil de baixo conforto ao rolamento, incluindo muitos trechos concessionados da malha federal. Na pesquisa da CNT, são avaliadas as condições de toda a malha federal pavimentada e dos principais trechos estaduais, também pavimentados. A Figura 1, na qual mostra a avaliação das condições das rodovias, em relação ao Estado Geral, Pavimento, Sinalização e Geometria da Via em 2019. Este estudo constata piora nas condições das características observadas. O estado geral apresenta problemas em 59% da extensão dos trechos avaliados, destacando que o pavimento em 52,4% das vias tiveram seus estados classificados de regulares a péssimos.

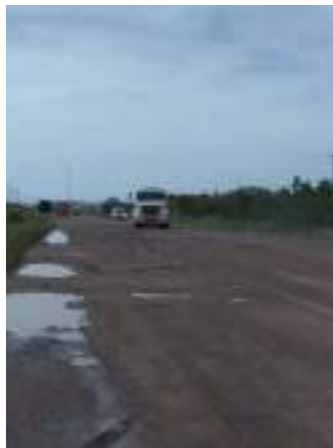
Figura 3 - Trecho rodovia CE-422 em 22/05/2019 - São Gonçalo do Amarante, CE

A má qualidade do pavimento asfáltico brasileiro, pode ser observado nas Figuras 3 e 4, o que se deve a uma série de fatores. A falta de planejamento adequado, entre elas a pouca preocupação com a drenagem superficial do pavimento, é uma das principais causas. A baixa qualidade do revestimento asfáltico em si, como espessuras de camadas subdimensionadas com o intuito de diminuir custos é outra grande causa da baixa durabilidade. Além de reparos muitas vezes feitos de maneira inadequada.

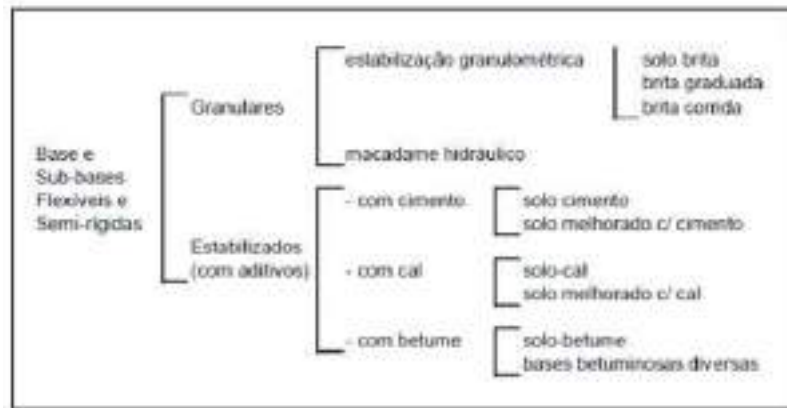
Figura 7 - Constituição das bases e sub-bases flexíveis e semirrígidas

A estrutura do pavimento pode ser constituída por diferentes materiais, que classificam as bases e sub-bases em flexíveis e semirrígidas ou em rígidas. A constituição das mesmas encontra-se descrita na Figura 7.

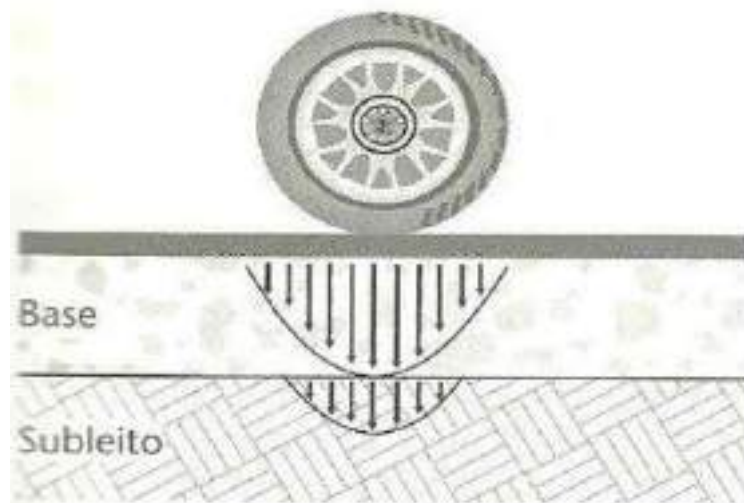
Figura 9 - Resposta Mecânica do Pavimento Flexível

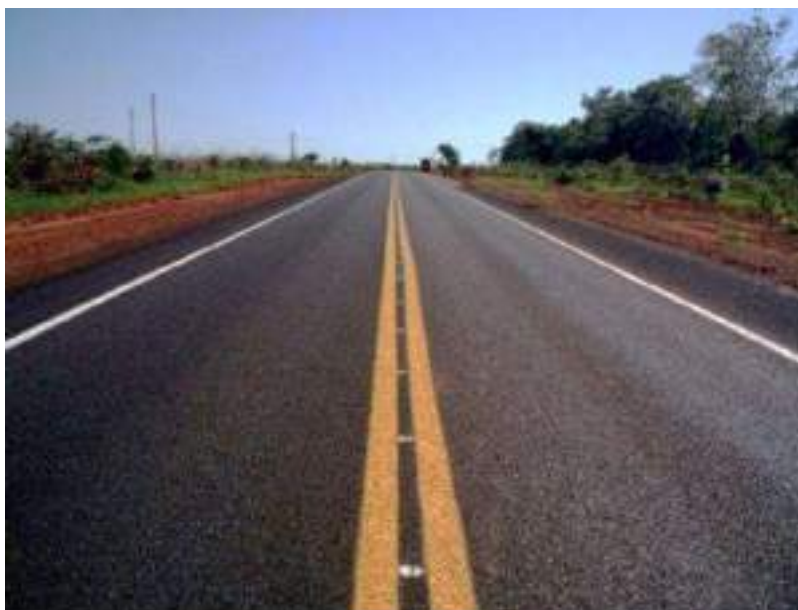
Figura 10 - Rodovia Pavimentada com CA

Dentre os tipos de revestimento dos pavimentos flexíveis, existem as misturas usinadas. Para Bernucci *et al.* (2010), essa mistura de agregados e ligante é feita em uma usina estacionária, e posteriormente transportada para o local de utilização. Ainda segundo Bernucci *et al.* (2010), um dos tipos de revestimento mais utilizado no Brasil é o concreto asfáltico usinado a quente – CA, como mostrado na Figura 10.

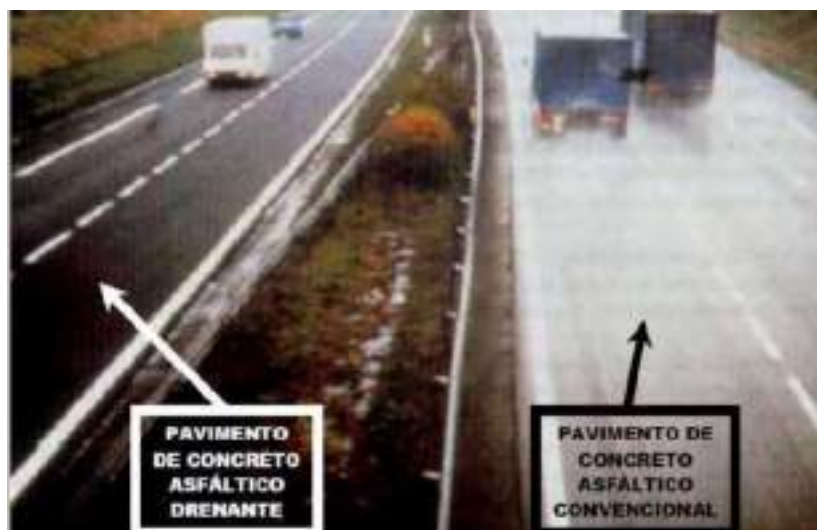
A CPA apresenta elevado índice de vazios, tornando-a permeável às águas pluviais e, desse modo, ocorre a redução da lâmina d'água da superfície (Figura 11). Com essa propriedade, é ainda possível reduzir a reflexão dos faróis e os sprays d'água (DUMKE, 2005; AZEVEDO & FILHO, 2014).

Figura 11- Formação de Névoa em Pavimento de Concreto Asfáltico Convencional, diferentemente da CPA

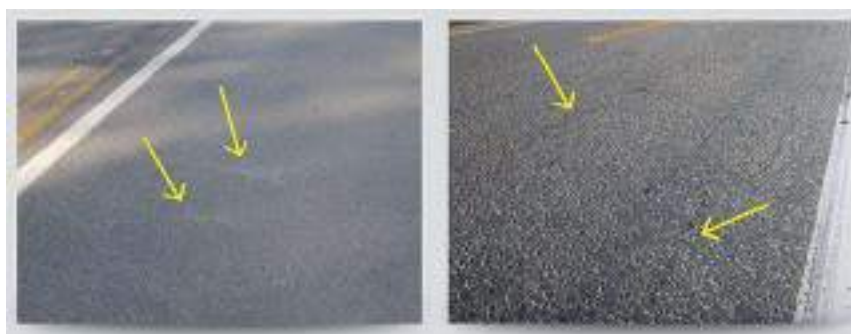
- Fissura: fenda de largura capilar existente no revestimento, posicionada longitudinal, transversal ou obliquamente ao eixo da via, somente perceptível à vista desarmada de uma distância inferior a 1,50 m;

Figura 16 - Fissura

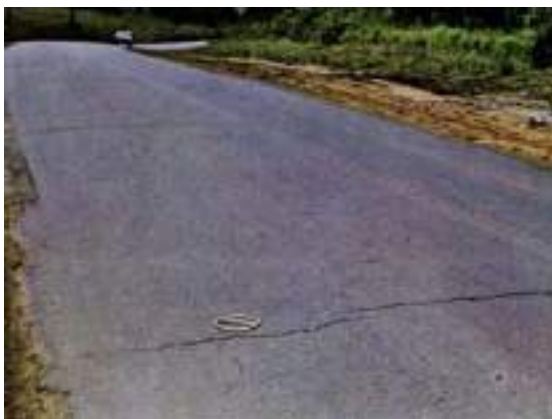
Figura 17 - Trinca isolada transversal

- Trinca: fenda existente no revestimento, facilmente visível à vista desarmada, com abertura superior à da fissura, podendo apresentar-se sob a forma de trinca isolada, ilustrado na Figura 17 e Figura 18 ou trinca interligada. As trincas ditas interligadas são divididas em duas categorias: trinca couro de jacaré conforme ilustrado na Figura 19, com contornos erráticos, e trinca de bloco, ilustrado na Figura 20, com lados bem definidos aparentando blocos. Enquanto as trincas “couro de jacaré” estão associadas à repetição das cargas de tráfego (concentram-se nas trilhas de roda), as de bloco não estão relacionadas com tráfego; logo, elas aparecem em qualquer lugar, até em locais de pouco tráfego. As trincas no revestimento podem ser devido à fadiga ou não. A fadiga está relacionada com a repetição da passagem de carga de veículo comercial;

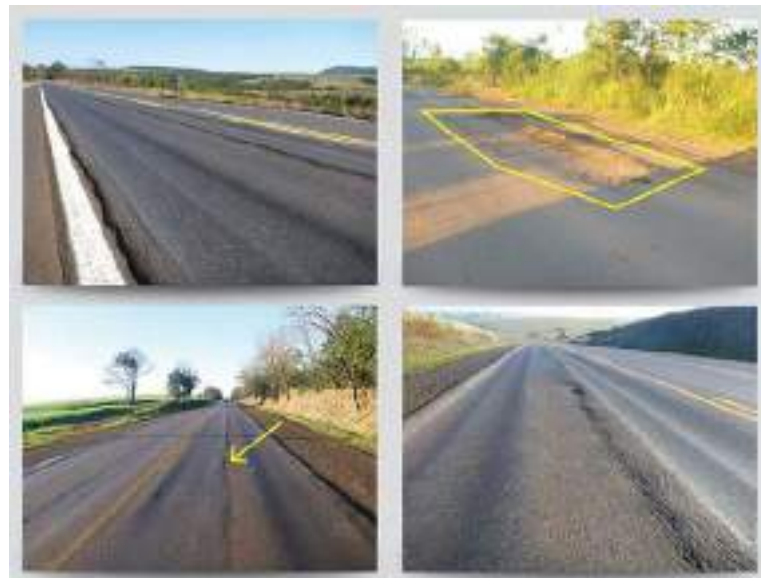
- b) Afundamento:** deformação permanente caracterizada por depressão da superfície do pavimento podendo apresentar-se sob a forma de afundamento plástico ou de consolidação,
- Afundamento plástico: afundamento causado pela fluência plástica de uma ou mais camadas do pavimento ou do subleito, conforme Figura 21;
 - Afundamento de consolidação: é causado pela consolidação diferencial de uma ou mais camadas do pavimento ou subleito, conforme Figura 22;

Figura 21 – Afundamento plástico

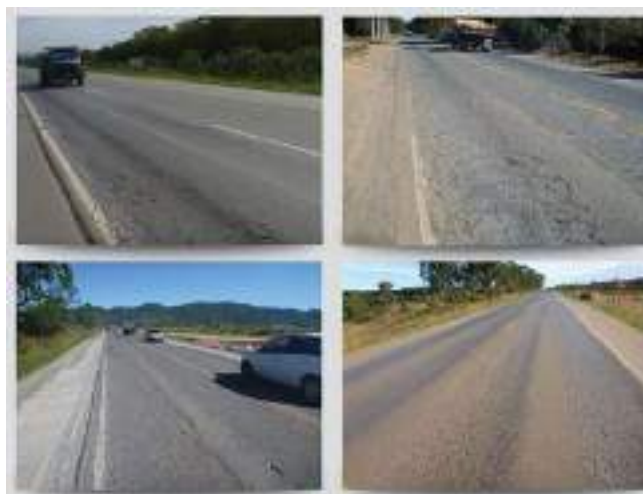
Figura 22 – Afundamento de consolidação

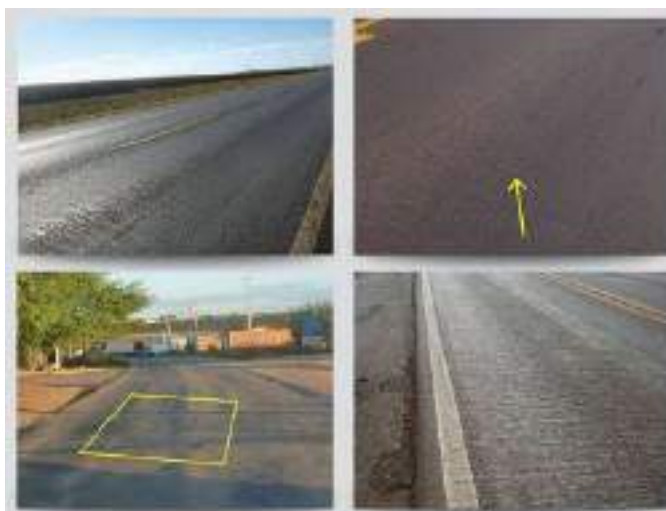
c) Corrugação ou Ondulação: deformação caracterizada por ondulações ou corrugações transversais na superfície do pavimento;

Figura 23 – Corrugação ou Ondulação

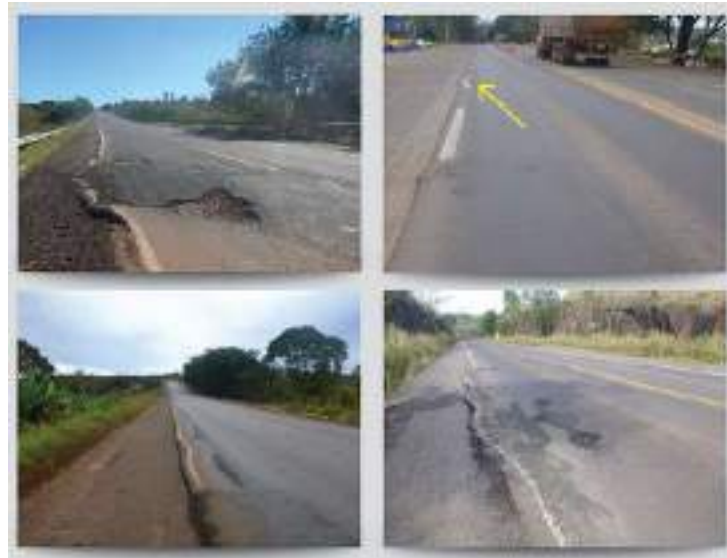
d) Escorregamento: deslocamento do revestimento em relação à camada subjacente do pavimento, com aparecimento de fendas em forma de meia-lua. Ocorre principalmente em áreas de frenagem e de interseções, quando o veículo causa o deslizamento da massa asfáltica (baixa aderência) ou sua deformação (baixa resistência), de acordo com a Figura 24;

Figura 24 - Escorregamento

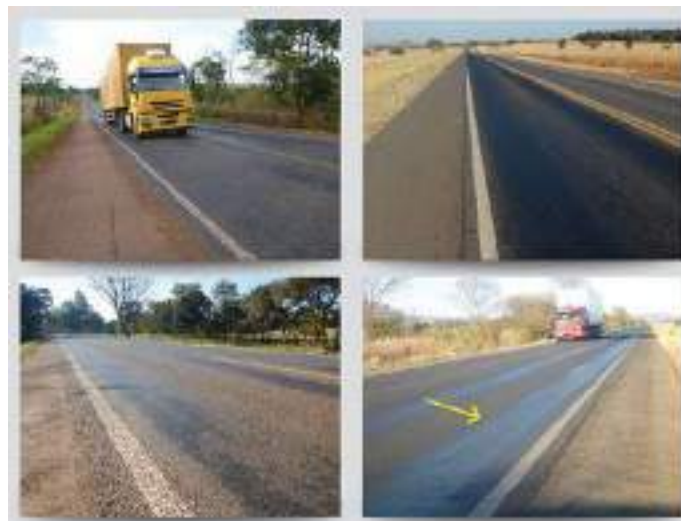
e) **Exsudação:** excesso de ligante betuminoso na superfície do pavimento, causado pela migração do ligante através do revestimento, visto na Figura 25;

Figura 25 - Exsudação

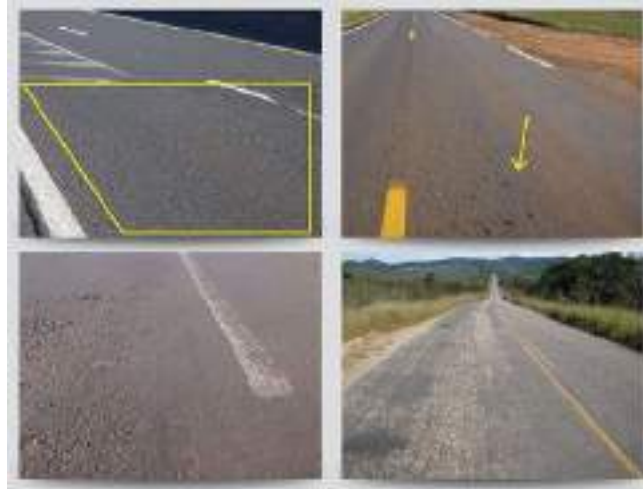
f) **Desgaste:** efeito de arrancamento progressivo do agregado do pavimento, caracterizado por aspereza superficial do revestimento e provocado por esforços tangenciais causados pelo tráfego, visto na Figura 26;

Figura 26 - Desgaste

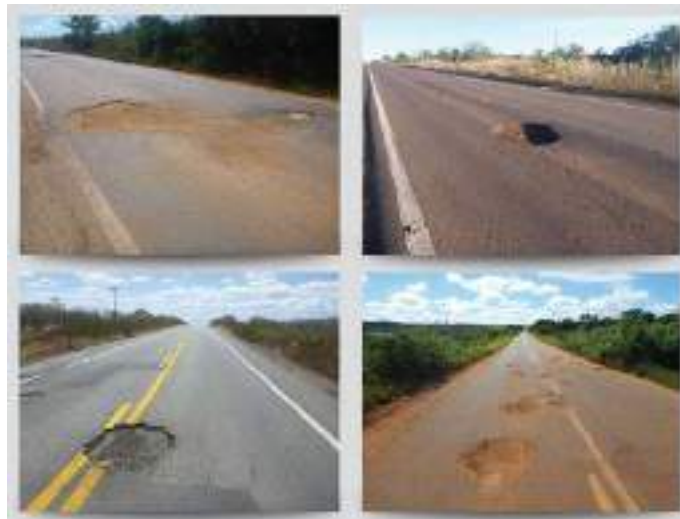
g) Panela ou Buraco: cavidade que se forma no revestimento por diversas causas (inclusive por falta de aderência entre camadas superpostas, causando o deslocamento das camadas), podendo alcançar as camadas inferiores do pavimento, provocando a desagregação dessas camadas, visto na Figura 27;

Figura 27 – Panela ou Buraco

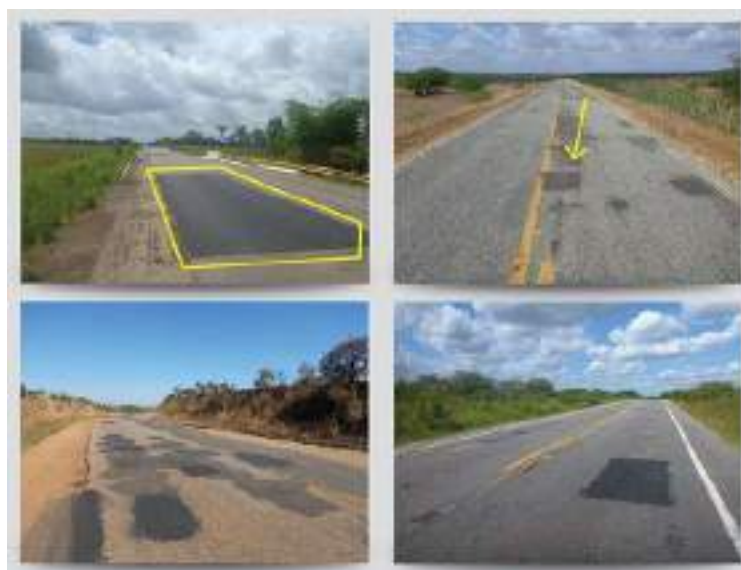
h) Remendo: panela preenchida com uma ou mais camadas de pavimento na operação denominada de “tapa-buraco”, conforme Figura 28.

Figura 28 - Remendo

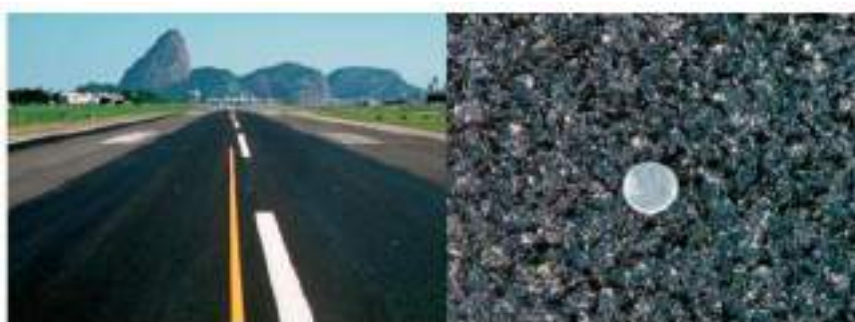
Figura 29 - CPA no Aeroporto Santos Dumont, RJ

através de seu interior. No Brasil, a primeira experiência com revestimento asfáltico drenante ocorreu em 1983 no aeroporto de Confins, em Belo Horizonte - MG, no qual se utilizou o cimento asfáltico comum. Já em 1987, no aeroporto de Santos Dumont (Figura 29), no Rio de Janeiro - RJ, iniciou-se a aplicação do cimento asfáltico modificado por polímero, enquanto, em rodovias, a primeira experiência ocorreu apenas em 1992 na Rodovia dos Bandeirantes, SP. Atualmente, porém, a CPA ainda é pouco utilizada no país, restringindo-se a aeroportos e algumas rodovias (OLIVEIRA, 2003; DUMKE, 2005; FARAH, 2009).

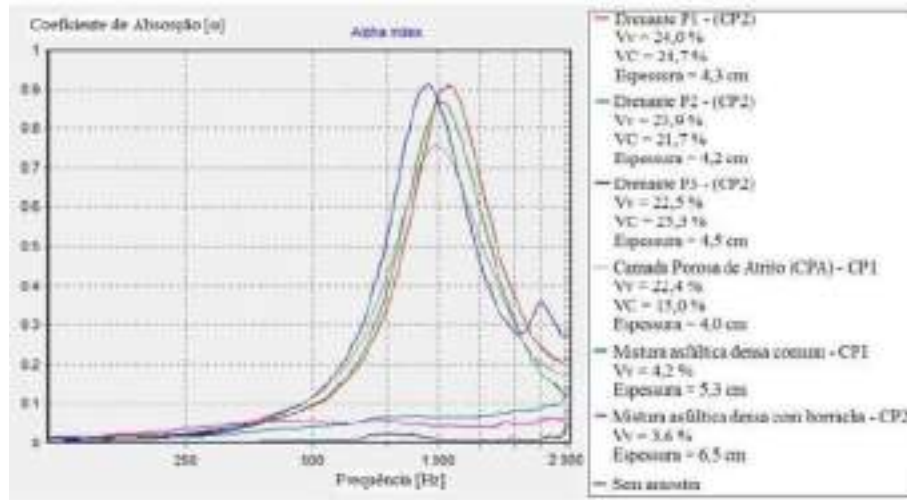
Figura 32 - Curva de absorção sonora para diferentes tipos de revestimento (misturas drenantes com D_{máx} = 12,5mm)

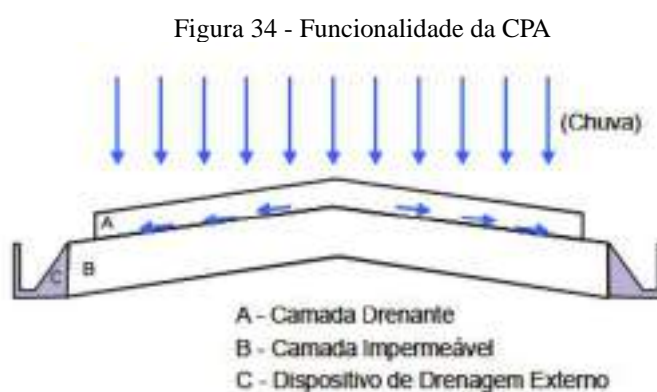
A Figura 34 apresenta, de forma ilustrativa, o princípio de funcionamento dos pavimentos drenantes. Nas rodovias, o dispositivo de drenagem é substituído pelo acostamento.

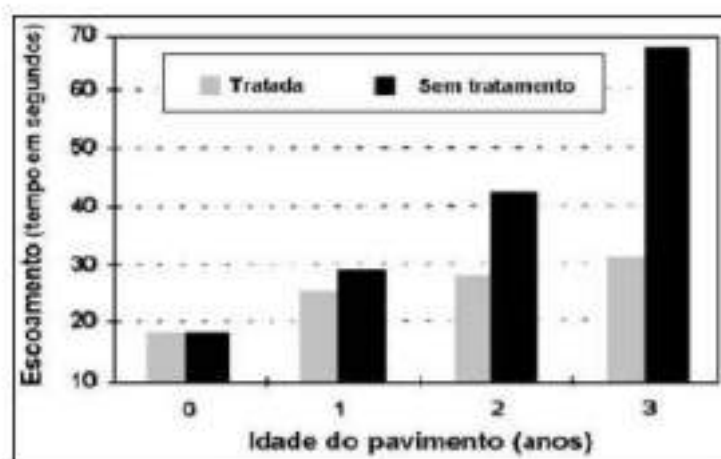
de 50% e, já no segundo ano, até 70%. Um estudo realizado na Espanha em rodovias ilustra bem a importância da limpeza do pavimento (Figura 36). A manutenção deve ocorrer periodicamente, sendo recomendado uma vez ao ano (DUMKE, 2005).

Figura 36 - Estudo realizado nas Rodovias Espanholas mostrando a Evolução da Colmatação entre Pavimentos

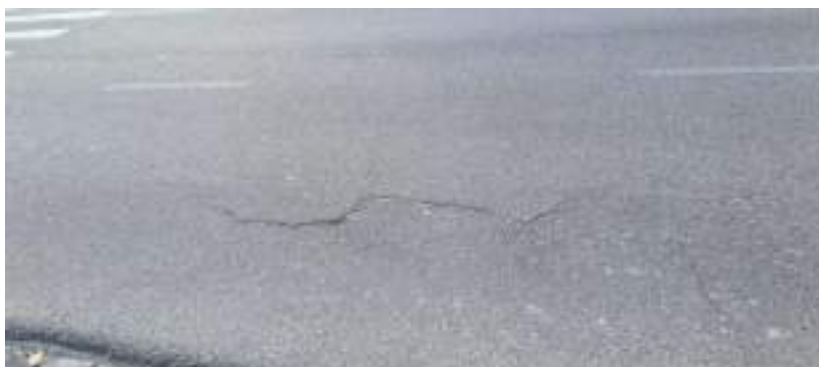
Figura 42 - Levantamento dos Defeitos, Fissuras

Notou-se a presença de remendos, Figura 44, com ocorrência em 3 estações no sentido A e em 4 estações no sentido B. Também foi identificada a ocorrência de fissuras, Figura 42, em algumas estações nas duas pistas. Defeitos como escorregamento, como exemplo na Figura 43, ondulações e panelas foram observadas em ambos os sentidos.

também permitem a infiltração de água na estrutura do pavimento, dependendo de sua profundidade, e devido a isso deve ser feita a selagem delas. Estes defeitos estão diretamente relacionados à má execução, ação do tráfego e drenagem de água na superfície do pavimento.

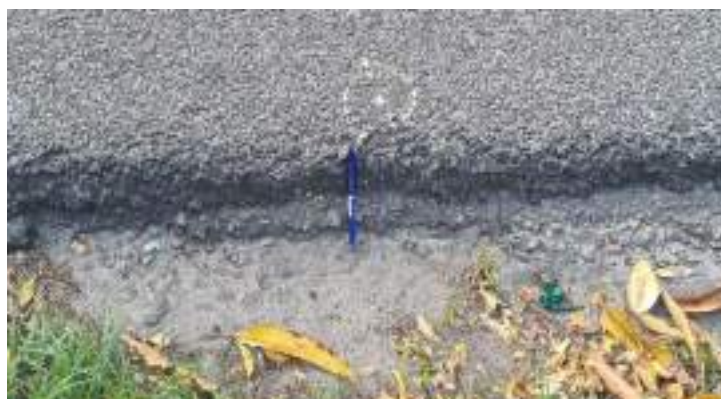
Figura 43 - Levantamento dos Defeitos, Escorregamento

Os defeitos que mais apareceram na análise, são os de índice de ponderação maior no cálculo dos índices, que são as fissuras, ondulações e afundamentos, sendo que em alguns casos de painéis, a estrutura da via já estaria sendo exposta, necessitando até de reparos na estrutura da via, nesse caso. O remendo que a via possui também é mal executado, resultando até em um afundamento no local do remendo. Os bueiros presentes na via, estão afundados, devido ao recapeamento executado de forma irregular, sem o devido nivelamento do bueiro com o novo asfalto, além de os meios fios estarem de forma irregular também, sem o devido nivelamento com a calçada, apresentando o defeito de escorregamento do revestimento betuminoso.

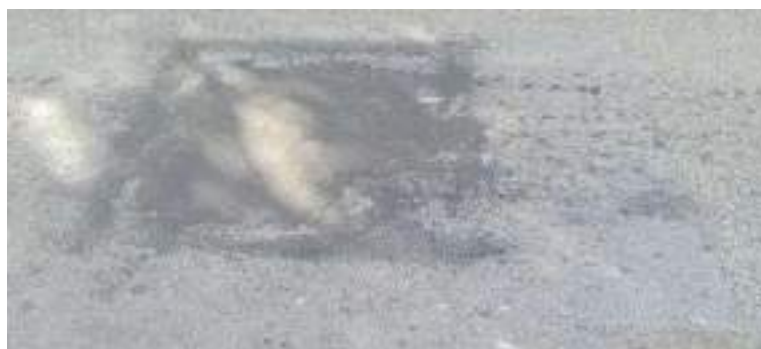
Figura 44 - Levantamento dos Defeitos, Remendos

Defeitos como ondulações, remendos e desgaste afetam diretamente o conforto e a segurança do usuário ao trafegar sobre a via, pois aumentam a irregularidade da superfície do pavimento. A ocorrência de panelas configura um dos estágios mais avançados de defeito no pavimento, e caso não sejam reparadas, permitem a infiltração de grande quantidade de água na estrutura do pavimento, além de ter grande impacto no rolamento sobre a via. Trincas
