**COMPARATIVO ENTRE OS MÉTODOS DE REFORÇO ESTRUTURAL
APLICADOS EM PILARES DE CONCRETO ARMADO**

Trabalho de Conclusão de Curso apresentado como requisito parcial à obtenção do título de Bacharel em Engenharia Civil da Faculdade Ari de Sá.

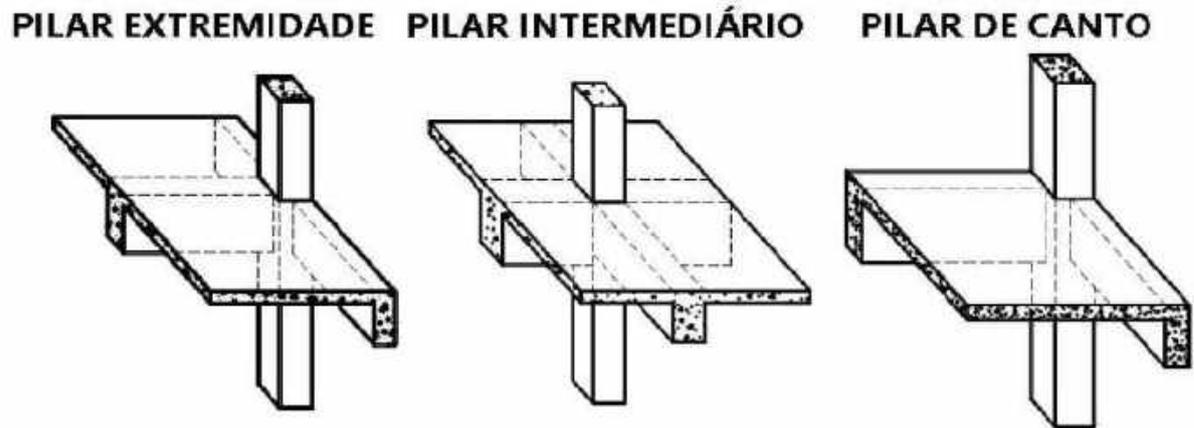
Figura 1 - Classificação do pilar de acordo com sua localização.

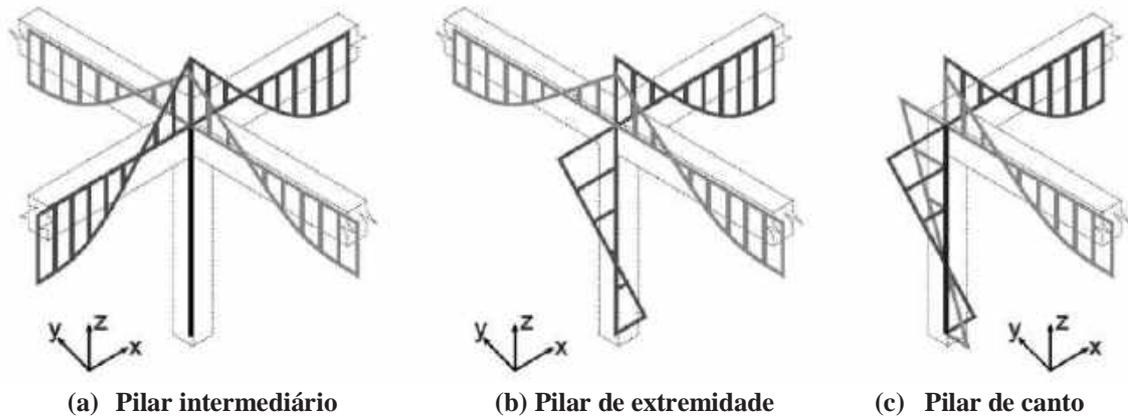
Figura 2 - Solicitações presentes nos pilares de acordo com sua localização.

Ainda de acordo com Bastos (2015), os pilares podem estar submetidos à forças normais e momentos fletores, gerando os seguintes casos de solicitação:

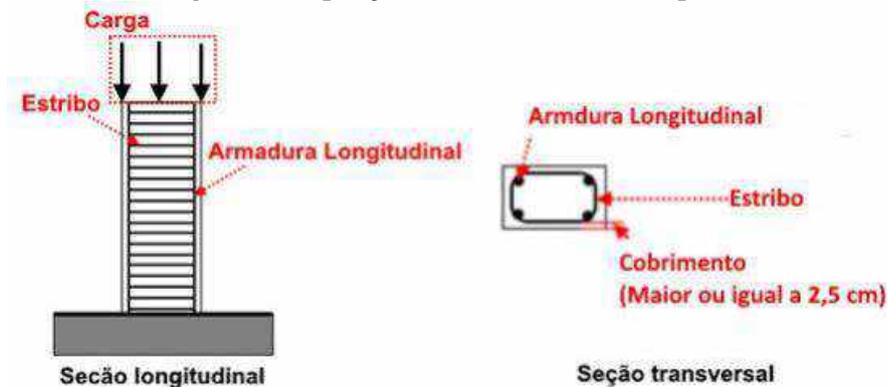
Figura 3 - Disposição das armaduras em um pilar.

Para vencer essas solicitações, é necessário a inserção de armaduras ao longo da seção do pilar (Figura 3), a armadura longitudinal tem sempre função resistente, enquanto que, a transversal, quando espaçada corretamente, servirá apenas para evitar flambagem das barras longitudinais e mantê-las na distância prevista pelo projeto durante a execução.

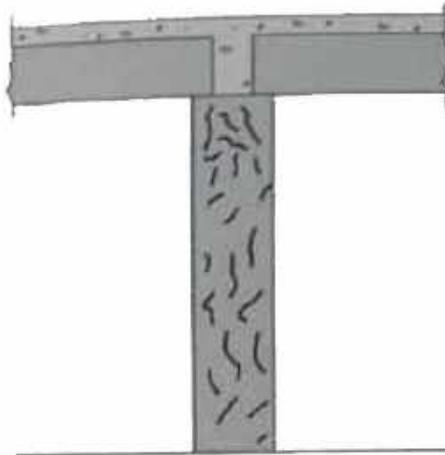
Figura 4 - Fissuras de falsa pega.

Segundo Helene (1992), as fissuras de pega ou falsa pega são causadas por cimento com excesso de anidrita (gesso anidro), por algum atraso no lançamento do concreto, calor excessivo ou umidade relativa baixa (Figura 4).

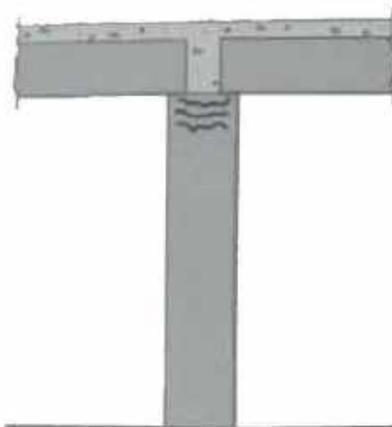
Figura 5 - Fissuras de assentamento plástico.

Segundo Helene (1992), as fissuras de assentamento plástico são causadas pelo mau adensamento do concreto, concreto muito fluido ou concretagem simultânea de pilares, vigas e lajes, ocasionando fissuras na transversal no topo do pilar, como pode ser visto na Figura 5.

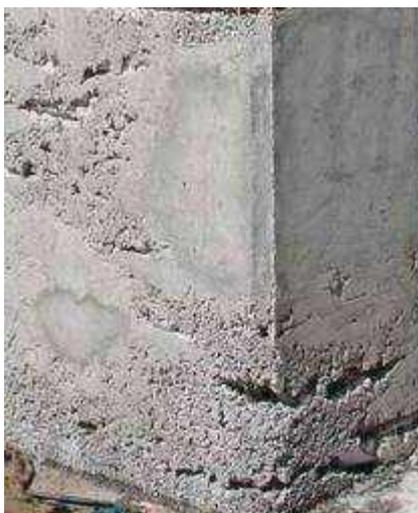
Figura 6 - Fissuras causadas pela segregação do concreto em pilar.

Para evitar fissuras relacionadas a segregação (Figura 6), é recomendado que o lançamento do concreto deve ser executado de maneira não brusca para evitar o deslocamento das armaduras de aço e deve ser lançado o mais próximo de sua destinação final para evitar a segregação do mesmo, e que a altura de queda livre não deve ultrapassar dois metros (ISAIA, 1988).

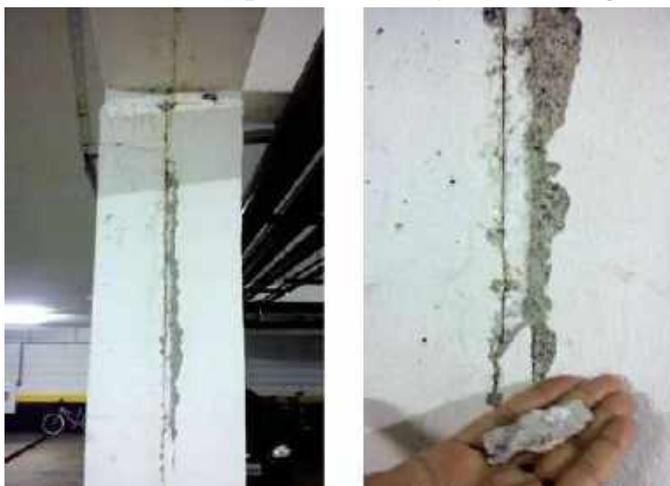
Figura 7 - Fissura causada pela ausência de junta de dilatação em pilar.

Segundo Thomaz (1989), os elementos estruturais que compõem uma construção estão expostos à variação de temperatura tanto sazonais como diárias, o que leva a uma variação dimensional dos mesmos (dilatação ou contração), sendo muitas vezes restringidos por vínculos que os envolvem e por consequência geram tensões que podem provocar fissuração, como pode ser observado na Figura 7.

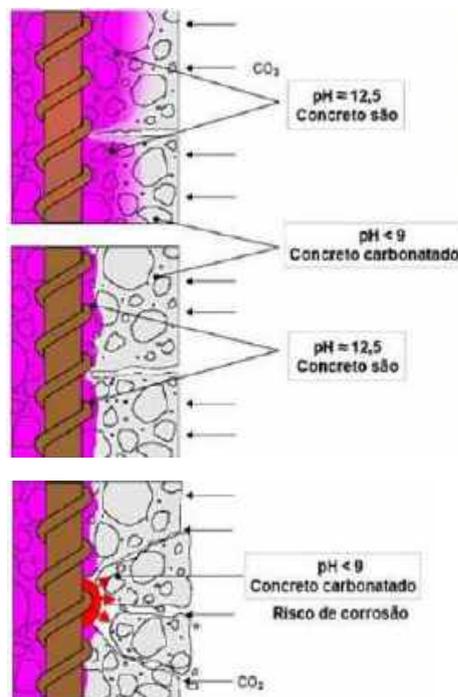
Figura 8 - Evolução da carbonatação no concreto.

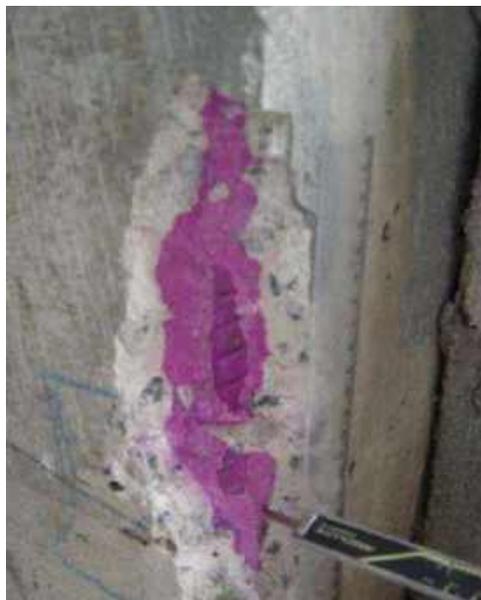
Figura 9 - Pilar com camada externa carbonatada.

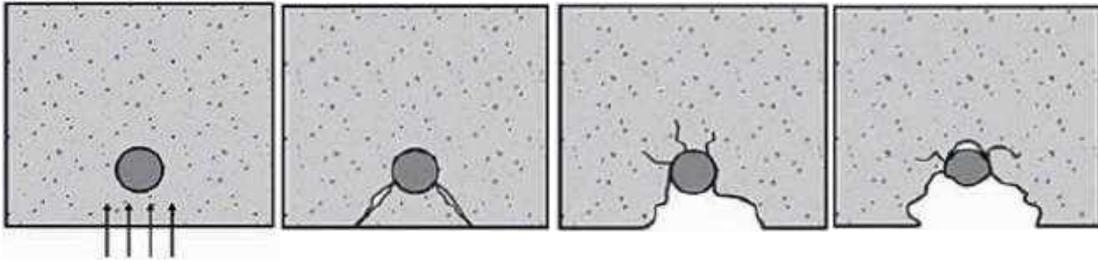
Figura 10 - Evolução do processo de corrosão.

1 – Penetração dos agentes agressivos / 2 – Fissuração provocada pela expansão dos elementos de corrosão / 3 – Lascamento do concreto e aceleração no processo de corrosão / 4 – Lascamento acentuado e redução da seção da armadura.

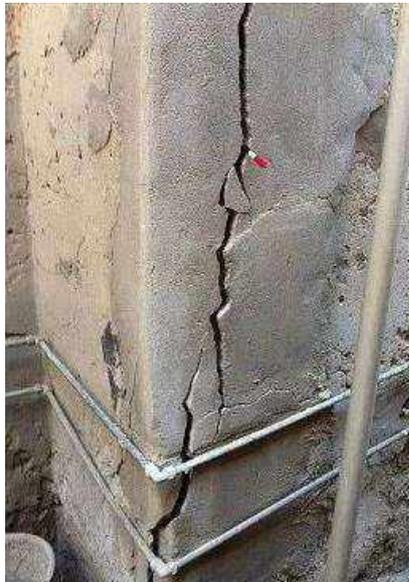
Figura 11 - Pilar com fissuras causadas por expansão devido corrosão das armaduras.

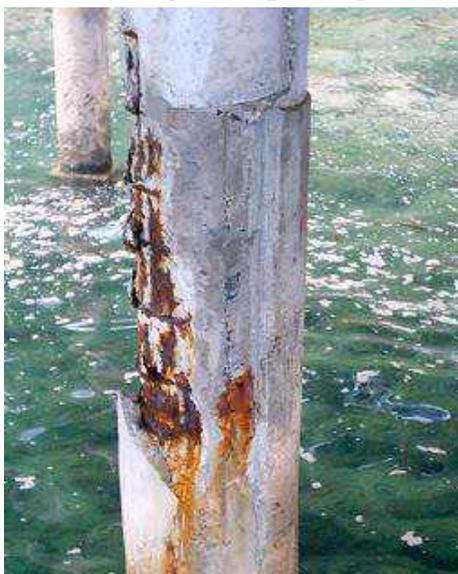
Figura 12 - Pilar degradado por ataque de cloretos.

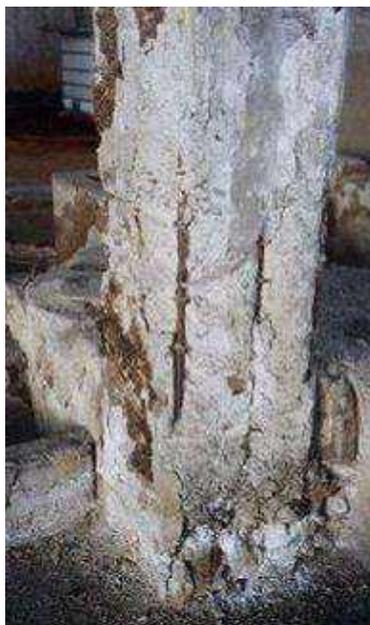
Figura 13 - Pilar degradado pela ação de sulfatos.

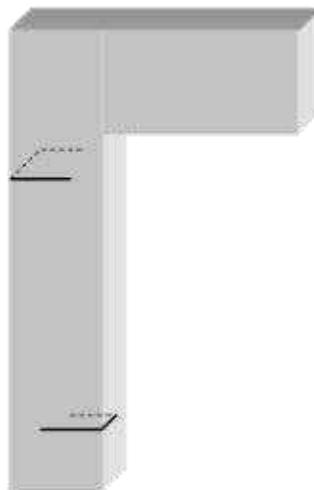
Figura 14 - Fissuras causadas por flexão.

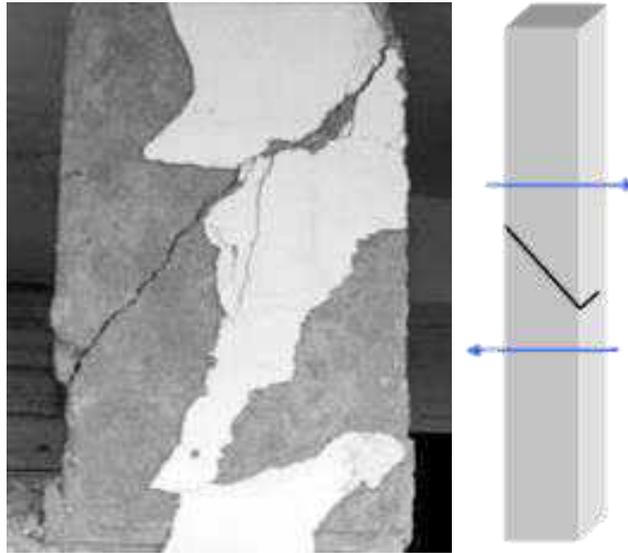
Figura 16 - Fissura causada por esforço cortante.

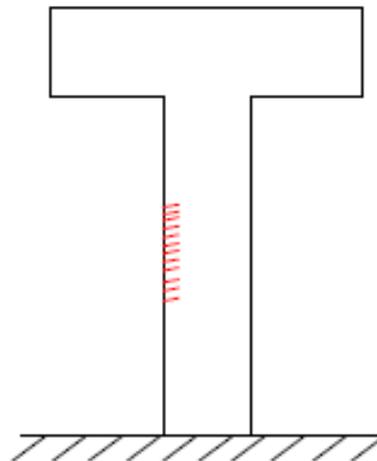
Figura 18 - Fissuras devido à flambagem das barras.

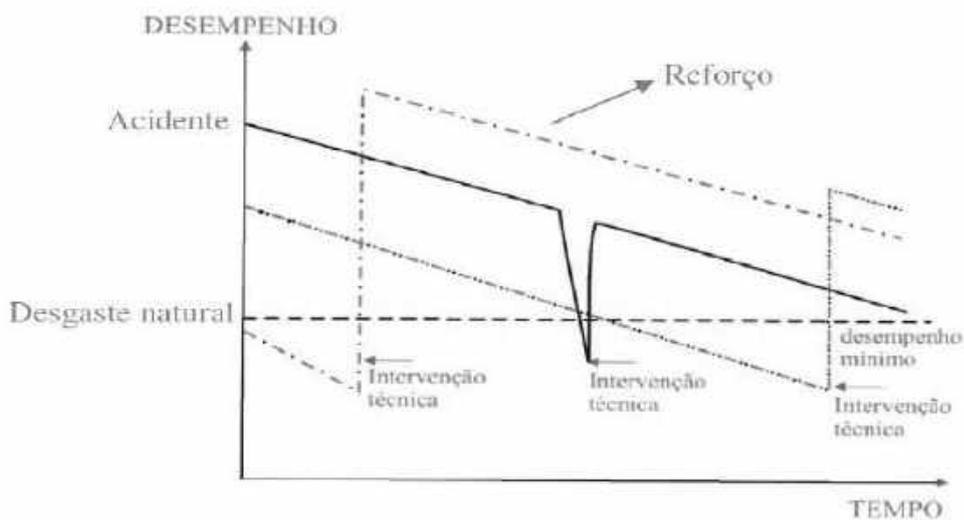
Figura 19 - Diferentes desempenhos de uma estrutura de acordo com diferentes fenômenos patológicos.

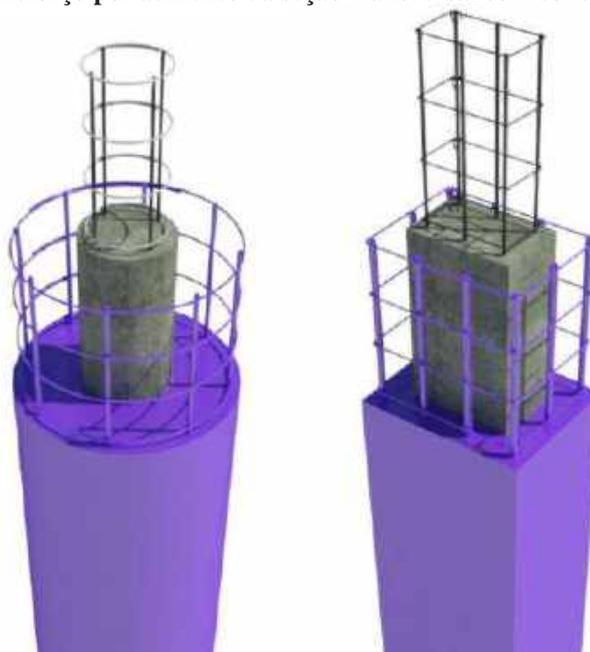
Figura 20 - Reforço por aumento da seção transversal com concreto armado.

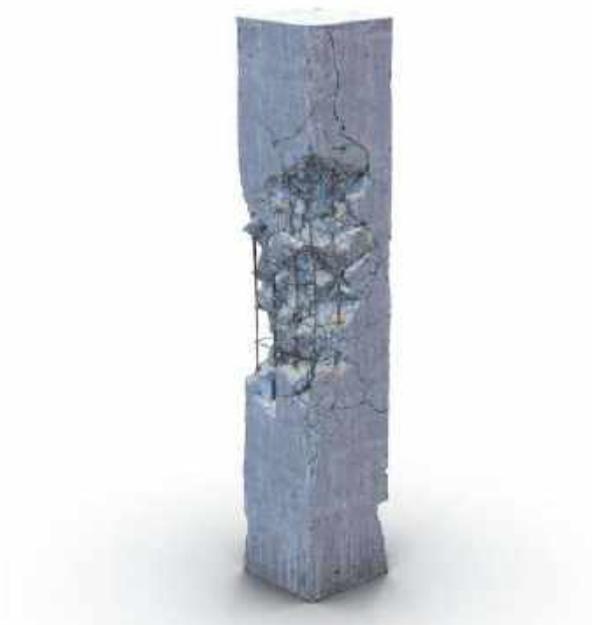
Figura 21 - Modelagem de um pilar com seção transversal danificada.

O reforço pelo aumento da seção transversal com concreto, argamassa ou graute é mais indicado em situações onde o concreto está fortemente danificado (Figura 21), também pode ser utilizado para o reforço de regiões comprimidas ou tracionadas, sendo muito eficiente no incremento de capacidade de carga, rigidez e ductilidade (CHASTRE, 2014).

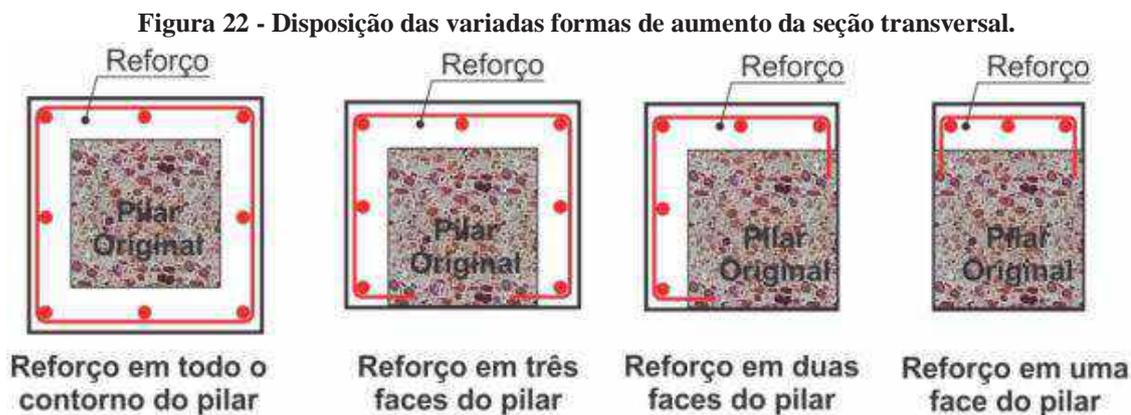
complementares, aumentando as dimensões laterais do pilar. O reforço não precisa ter necessariamente o aumento de seção para todos os lados, podendo ser executado em apenas uma ou mais faces (Figura 22), conforme projeto estrutural de reforço.

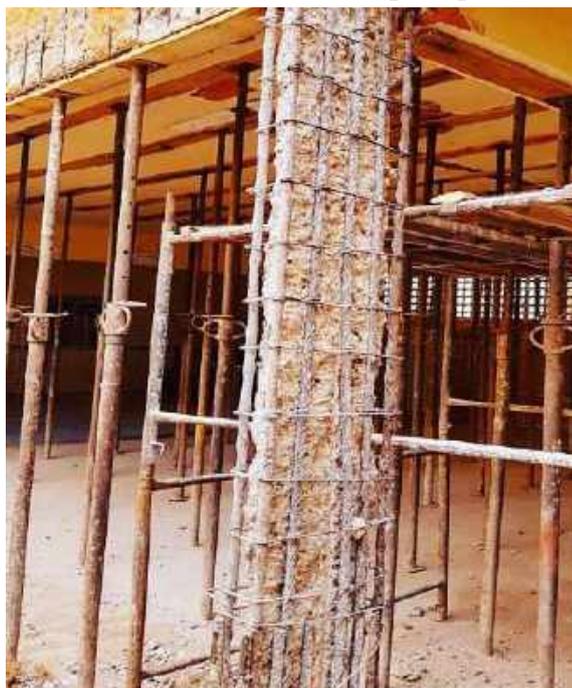
Figura 23 - Escoramento em volta de um pilar que será reforçado.

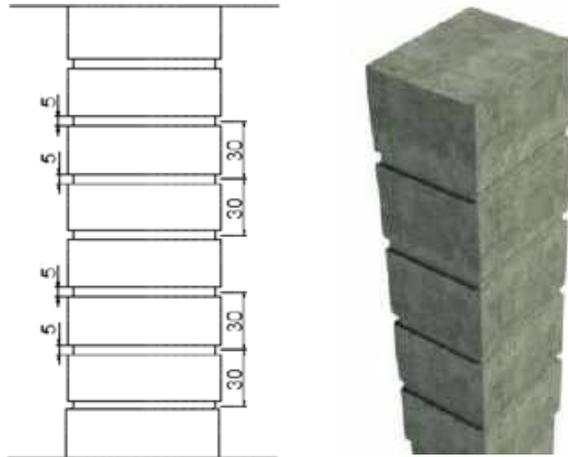
Figura 24 - Reentrâncias e saliências em toda altura do pilar que será reforçado.

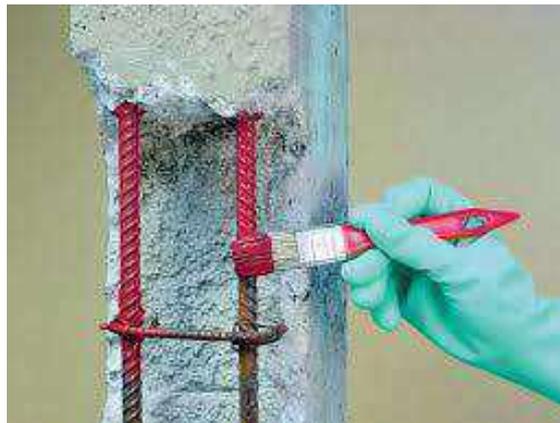
Figura 25 - Aplicação de produto neutralizador de corrosão.

Caso exista presença de oxidação nas armaduras existentes, é necessário a realização de um tratamento superficial com escova de aço e aplicação de um neutralizador de ferrugem (Figura 25), respeitando sempre os prazos de ação, secagem e cura dos produtos utilizados, que podem durar 48 horas.

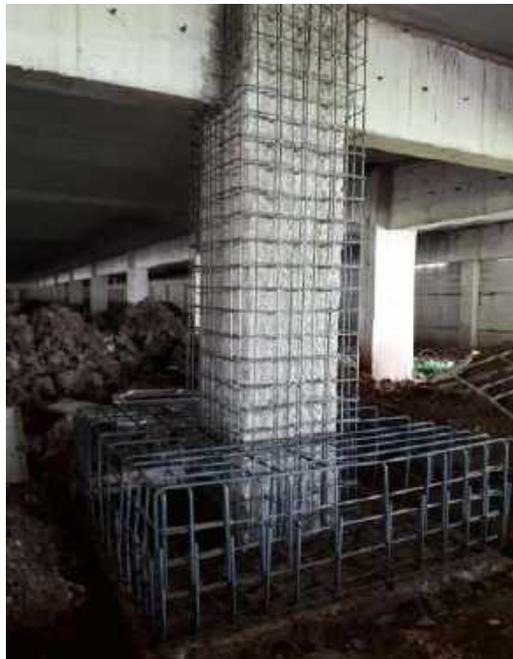
Figura 26 - Inserção das novas armaduras transversais e longitudinais.

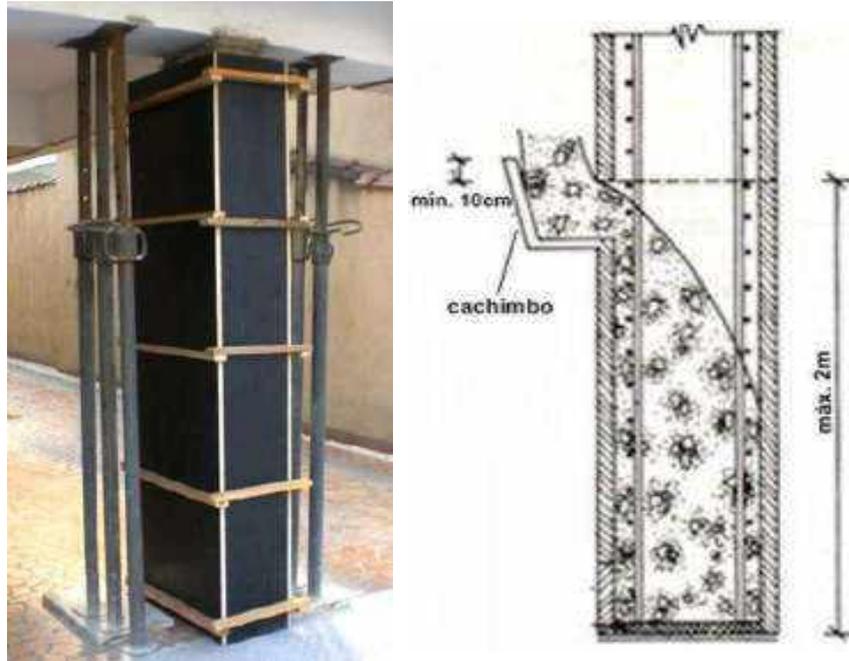
Figura 27 - Montagem das formas executada (esquerda) e Representação do cachimbo (direita).

Após isso, serão montadas as formas (Figura 27), de preferência de madeirite, para uma maior facilidade de remoção, com as gravatas de madeira maciça, com o seu espaçamento variando de acordo com a espessura da madeira utilizada, com espaçamento máximo entre 50 a 60 centímetros.

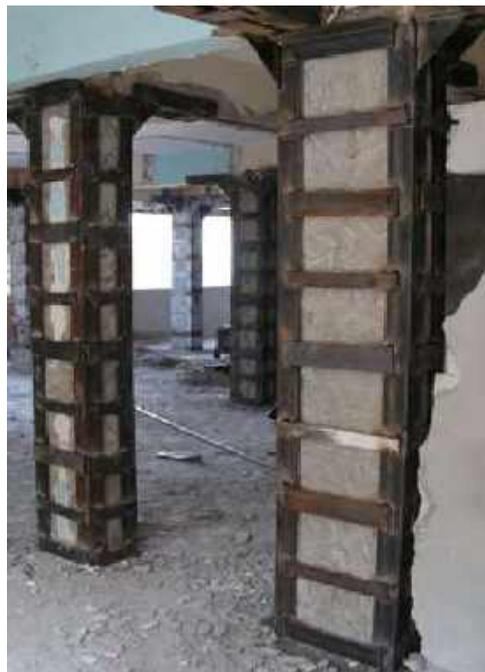
Figura 28 - Pilares reforçados através de chapas metálicas.

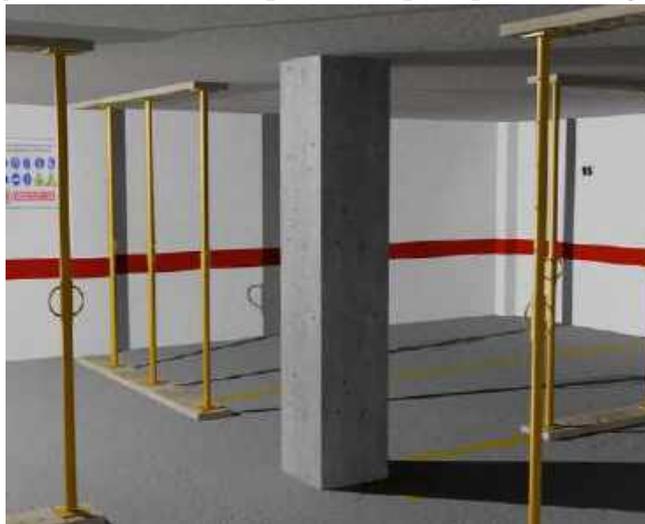
Figura 29 - Escoramento próximo de pilar que será reforçado.

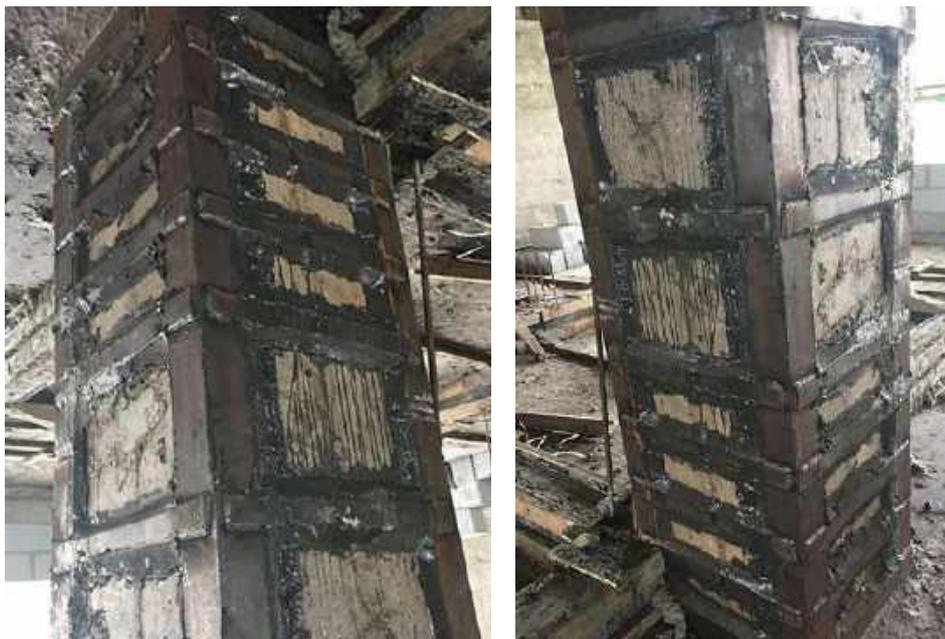
Figura 30 - Aplicação da resina epóxi para maior aderência das chapas.

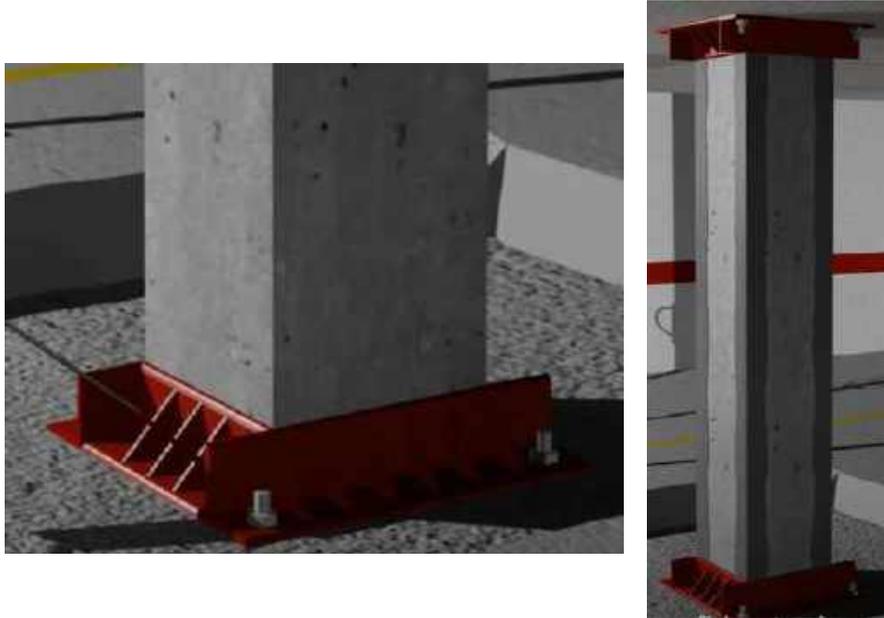
Figura 31 - Base metálica no trecho inferior do pilar (esquerda) e Pilar com capitel metálico no topo e base metálica no trecho inferior (direita).

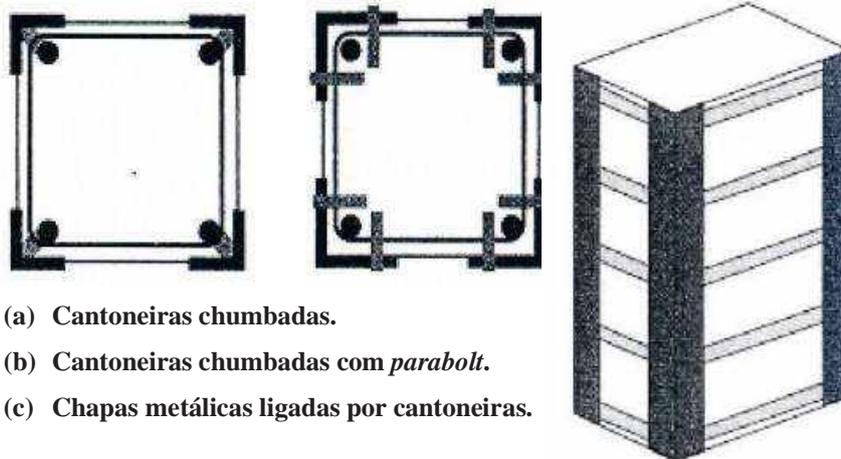
Figura 32 - Exemplos de fixação das chapas metálicas.

- (a) Cantoneiras chumbadas.
 (b) Cantoneiras chumbadas com *parabolt*.
 (c) Chapas metálicas ligadas por cantoneiras.

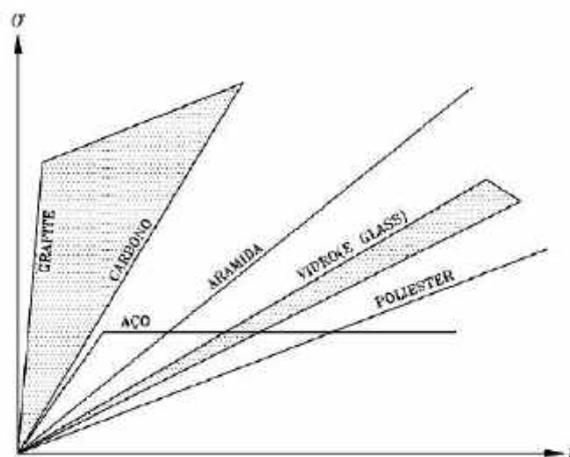
Figura 33 - Diagrama de tensão normal x deformação específica.

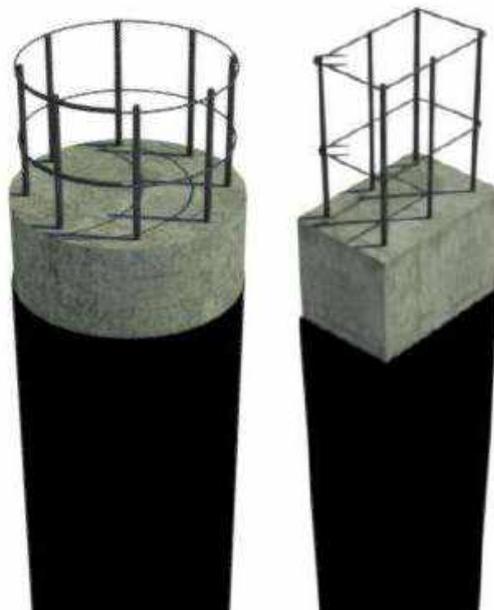
Figura 34 - Pilares reforçados através da colagem externa de manta de fibra de carbono.

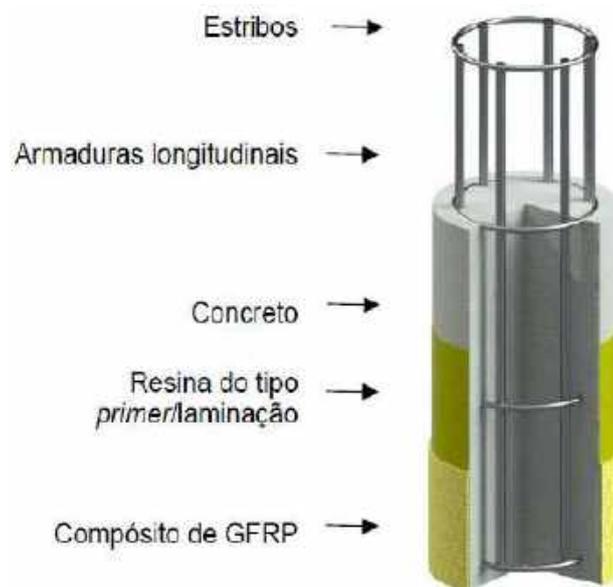
Figura 35 - Camadas de um pilar reforçado com FRP.

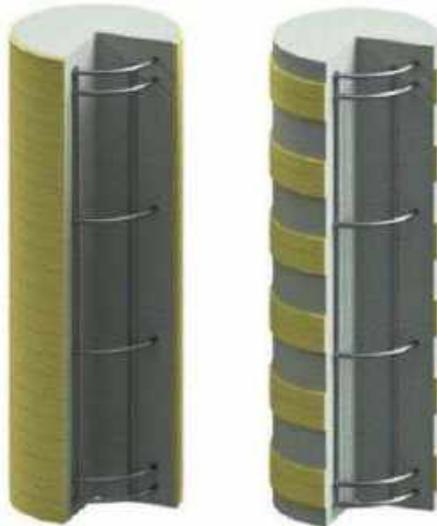
Figura 36 - Pilar reforçado com encamisamento contínuo (esquerda) e discreto (direita).

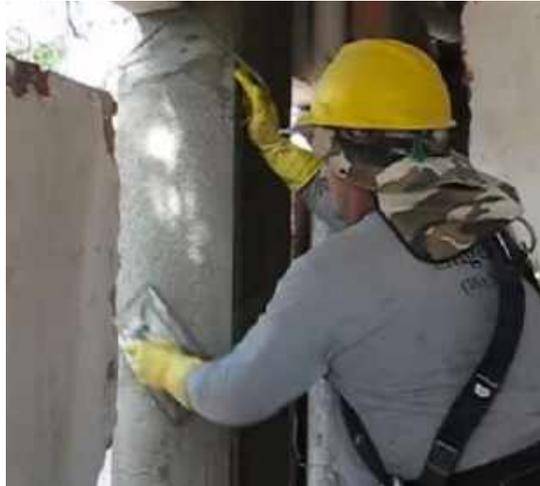
Figura 37 - Correção da superfície de concreto que receberá o reforço.

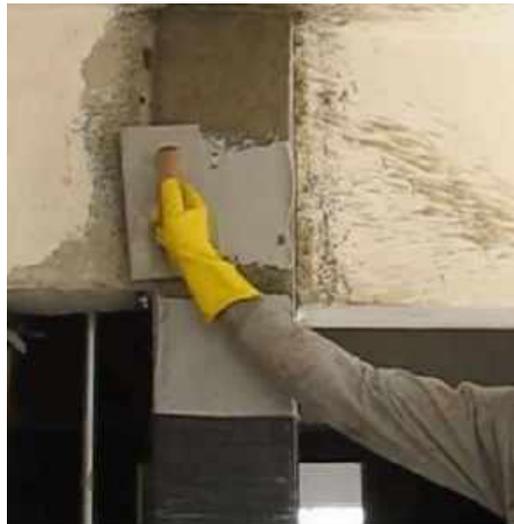
Figura 38 - Aplicação do imprimador epoxídico.

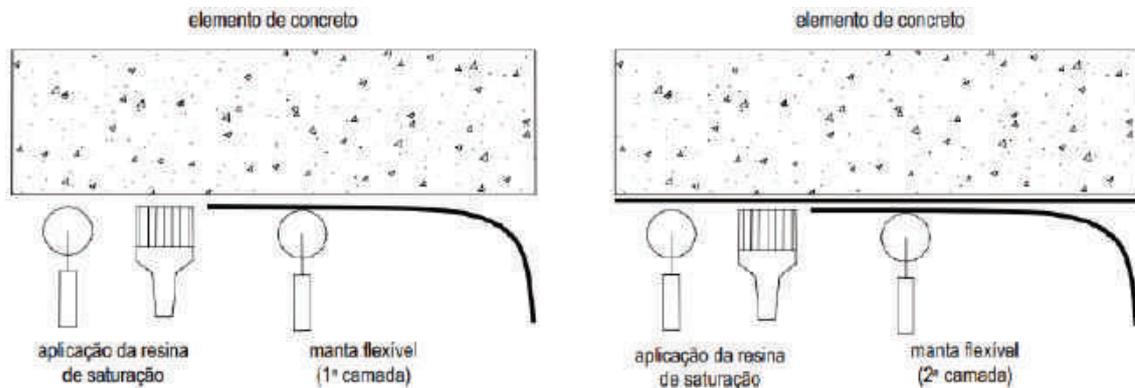
Figura 39 - Aplicação das camadas de mantas de fibra de carbono.

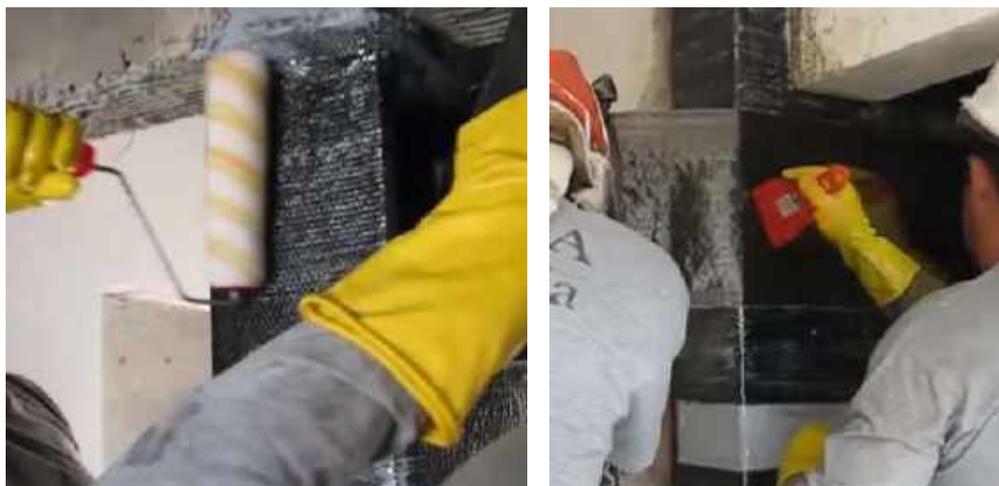
Figura 40 - Aplicação da resina sobre a primeira camada (esquerda) e aplicação da segunda camada (direita).

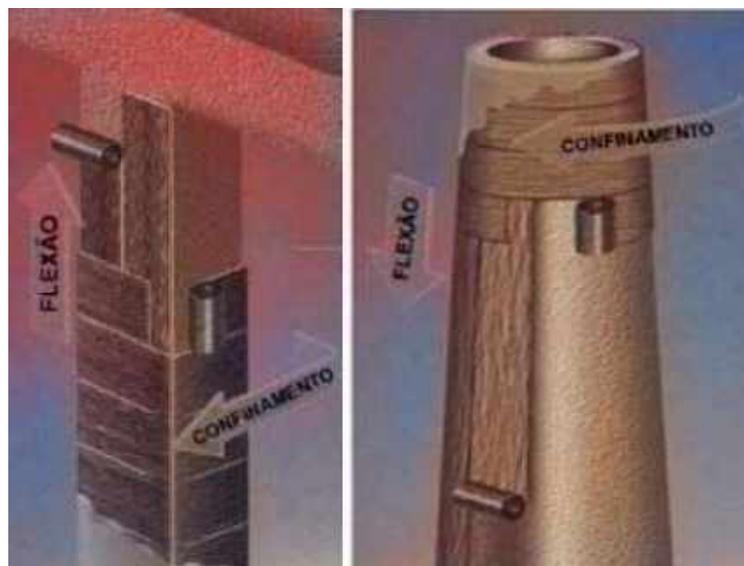
Figura 41 - Aplicação da manta para reforço para flexão e reforço para confinamento.

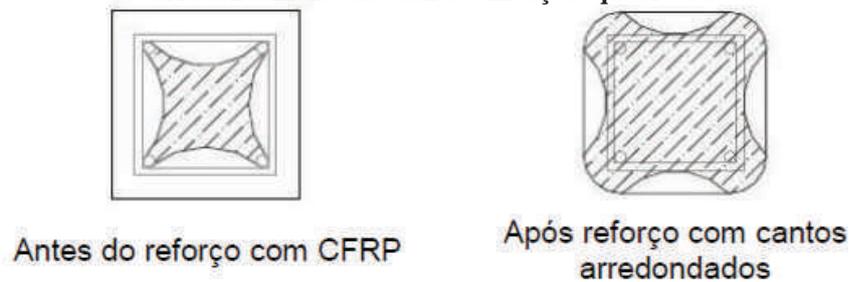
Figura 42 - Distribuição da pressão de confinamento antes e depois do reforço com CFRP e arredondamento dos cantos em seções quadradas.

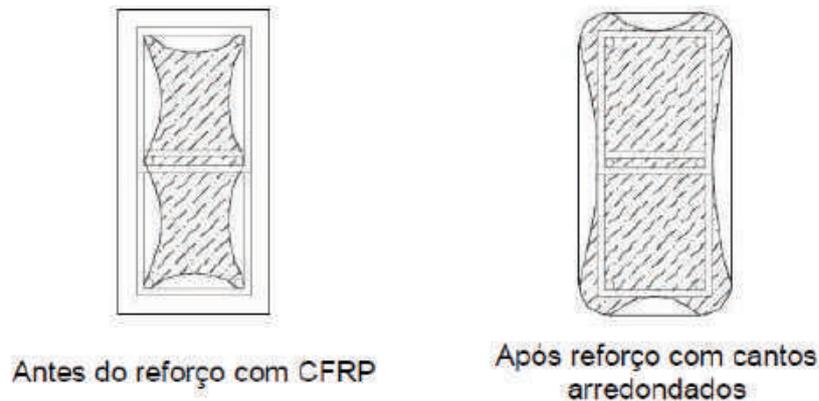
Figura 43 - Distribuição da pressão de confinamento antes e depois do reforço com CFRP e arredondamento dos cantos em seções retangulares.

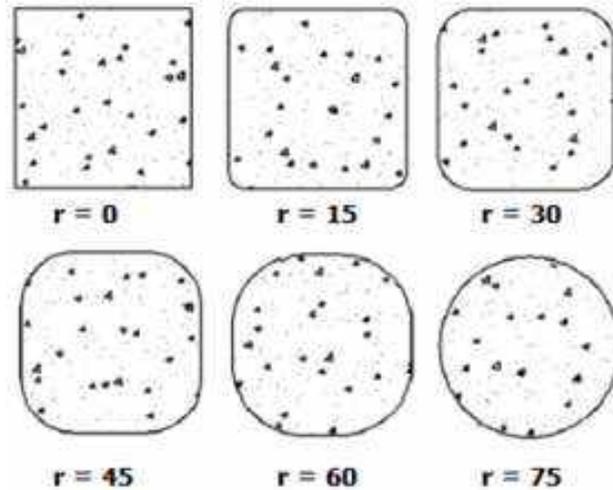
Figura 44 - Seções transversais ensaiadas.

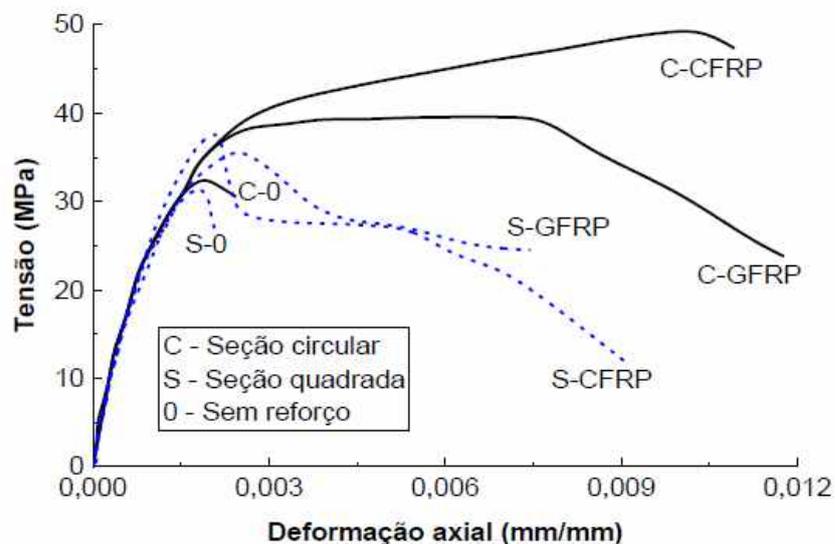
Figura 45 - Tensão x deformação de pilares de seção transversal circular e quadrada reforçados com FRP.

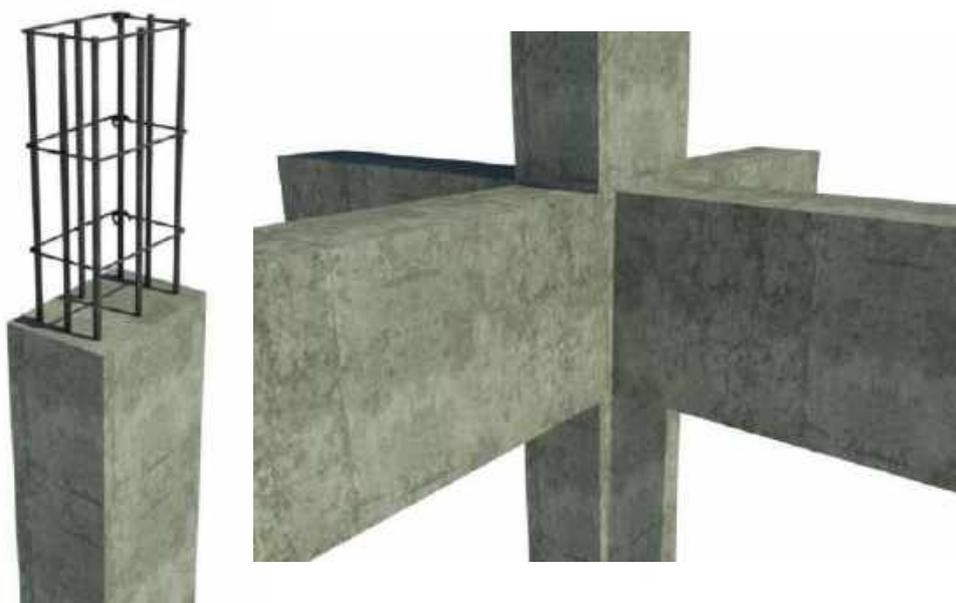
Figura 46 - Representação do pilar estudado.

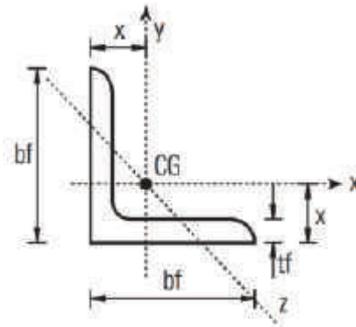
Figura 47 - Representação em corte de uma cantoneira metálica.

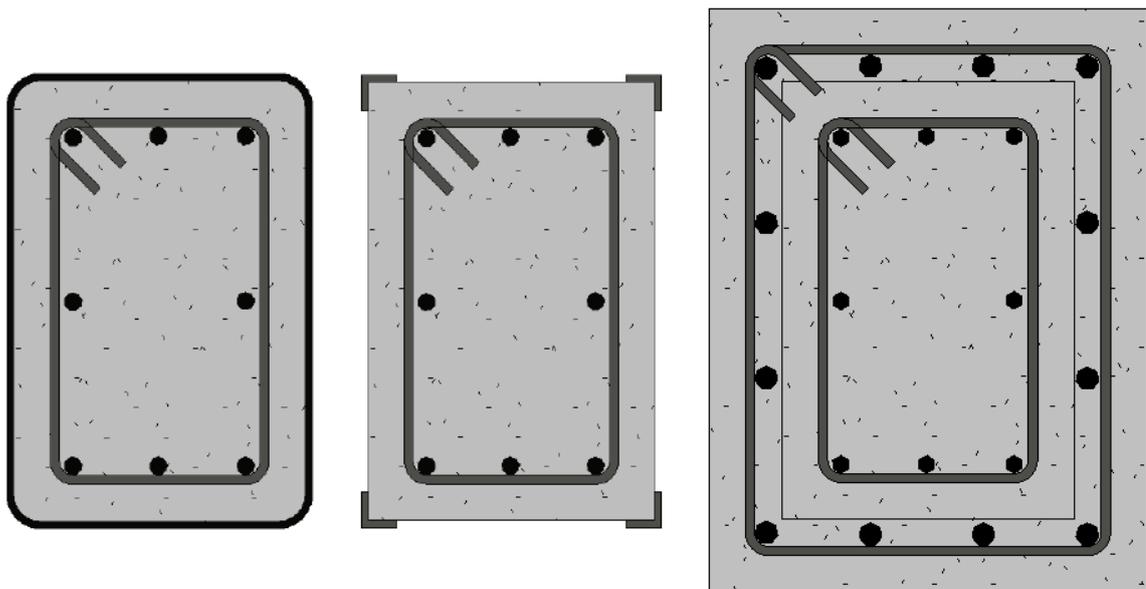
Figura 48 - Seção transversal do pilar estudado reforçado pela técnica EBR (esquerda), Seção transversal do pilar estudado reforçado por cantoneiras metálicas (meio) e Seção transversal do pilar estudado reforçado por encamisamento com concreto armado (direita).
