CURSO DE ENGENHERIA CIVIL

**MANUAL DE BOAS PRÁTICAS PARA RECUPERAÇÃO
ESTRUTURAL EM PEÇAS SUBMETIDAS À CORROSÃO**

Trabalho de Conclusão de Curso
apresentado como requisito parcial à obtenção
do título de Bacharel em Engenharia Civil da
Faculdade Ari de Sá.

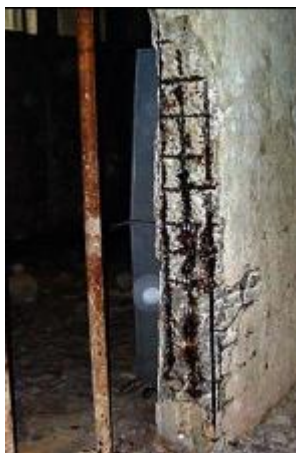
Figura 01: Pilar com armadura exposta

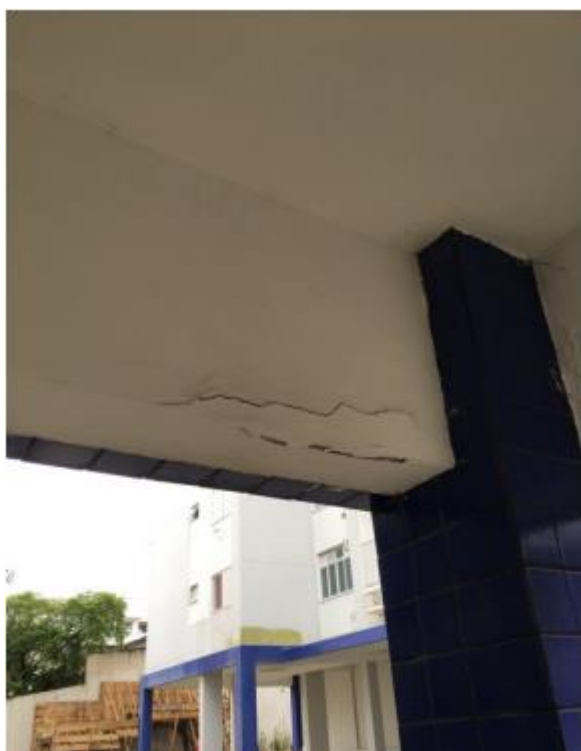
Figura 05: Deslocamento da viga

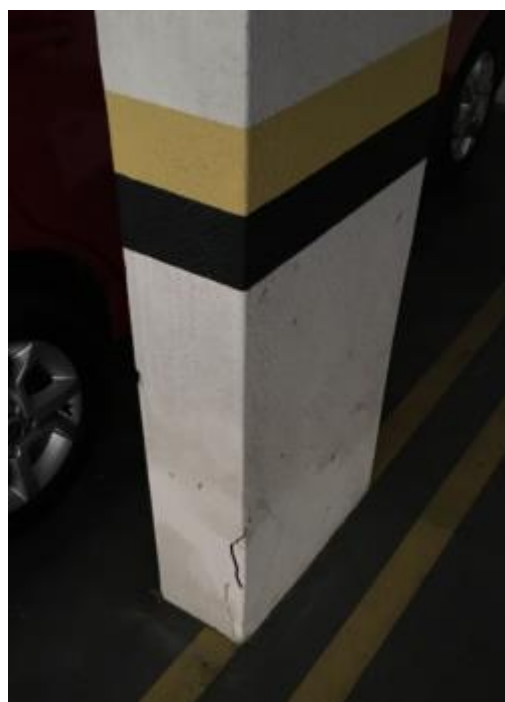
Figura 06: Trinca na linha da armadura devido à corrosão

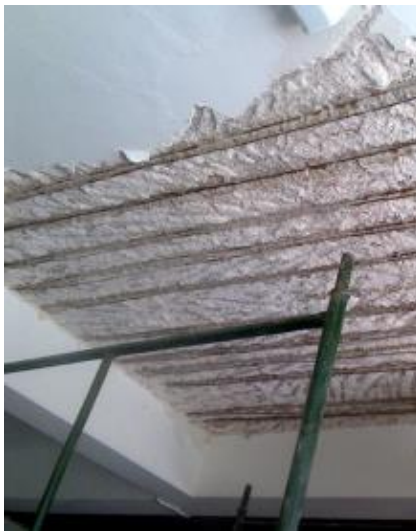
Figura 07: Desplacamento da laje

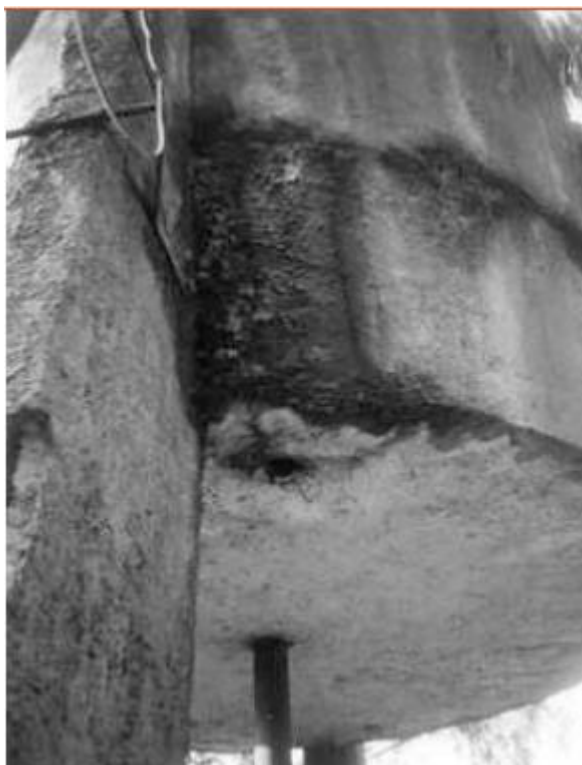
Figura 08: deterioração da laje de fundo e paredes do reservatório

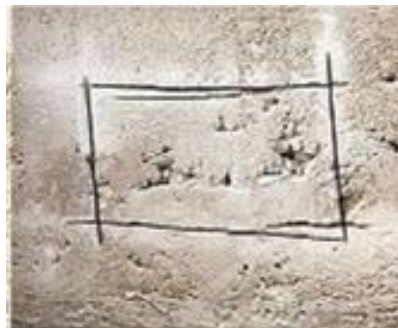
Figura 11: Delimitação da área

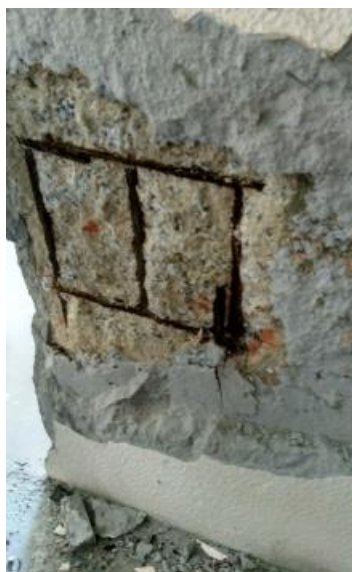
Figura 12: Corte para localização das armaduras corroídas

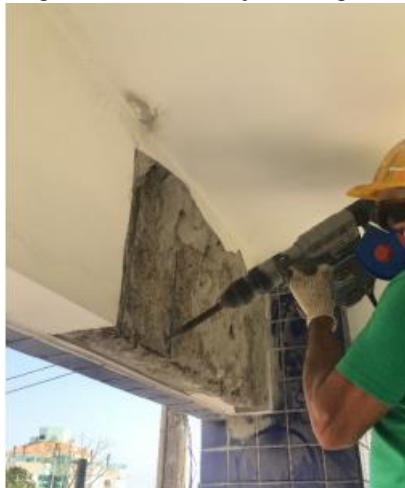
Figura 16: Escarificação da viga

A figura 16 mostra o operário tratando as armaduras com o martelo rompedor que cria cavidades no concreto para remoção de ferrugem nas armaduras.

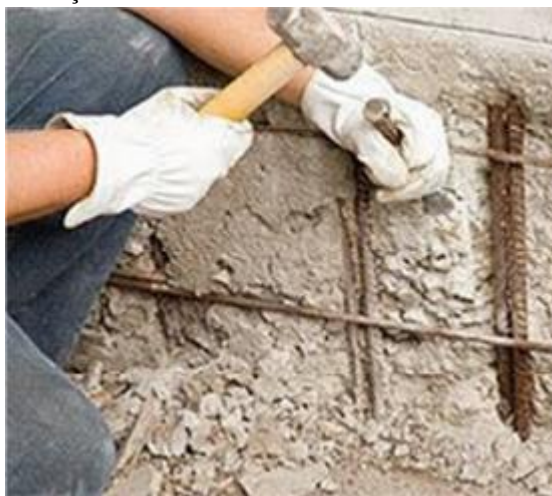
Figura 17: Remoção do concreto com o uso de martelo e talhadeira

As figuras 17 e 18 mostra o operário fazendo a escarificação manual com o auxílio de martelo e talhadeira.

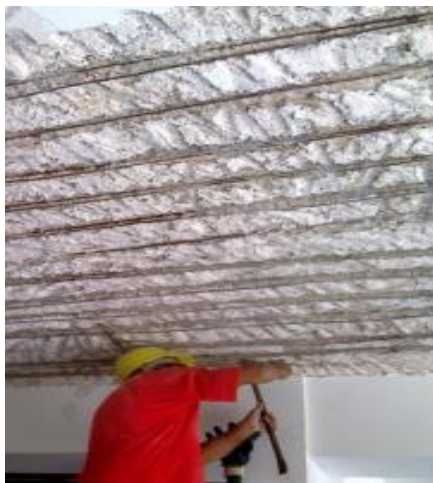
Figura 18: Escarificação na Laje

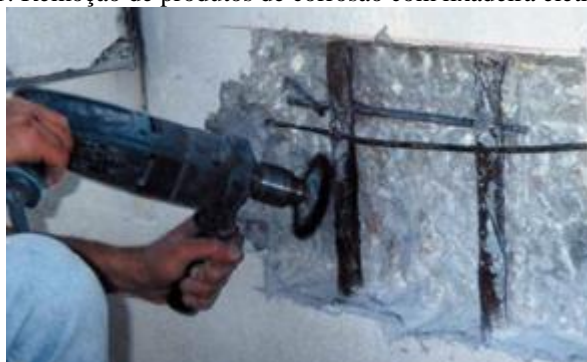
Figura 21: Remoção de produtos de corrosão com lixadeira elétrica

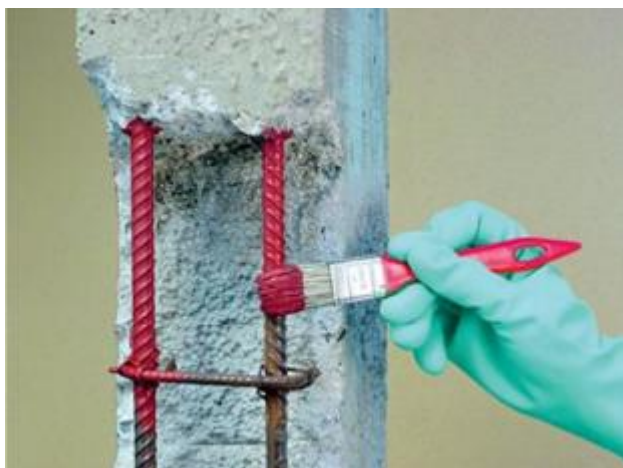
Figura 23: Proteção da armadura com pintura

A pintura é o principal meio de proteção de componentes metálicos como o zinco, por formar uma película com características protetoras. Esse elemento adicionado ao composto tem a função de atuar como ânodo de sacrifício, beneficiando desta forma, a durabilidade do aço (CASCUDO, 1997).

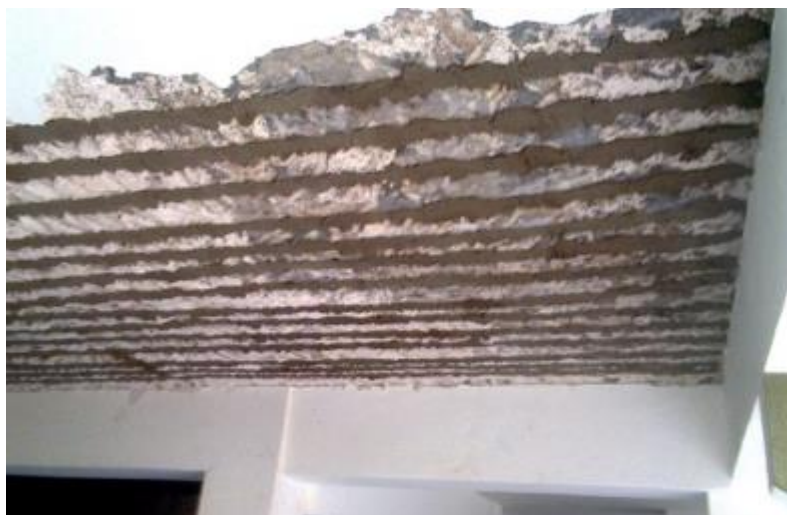
Figura 24: Aplicação de argamassa polimérica

A argamassa é utilizada misturando com água, recomenda-se o uso de misturadores mecânicos de baixa rotação, pois não é permitida a mistura manual ou de pequenas quantidades, segundo o fabricante. O produto normalmente é constituído por cimento Portland, agregados finos e polímero acrílico que quando misturados resultam numa argamassa altamente consistente e de excelente aderência.

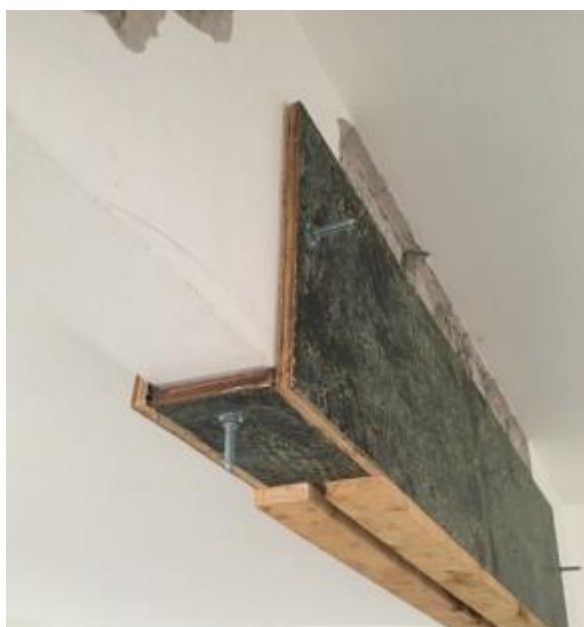
Figura 25: Fôrma fixada com parabol

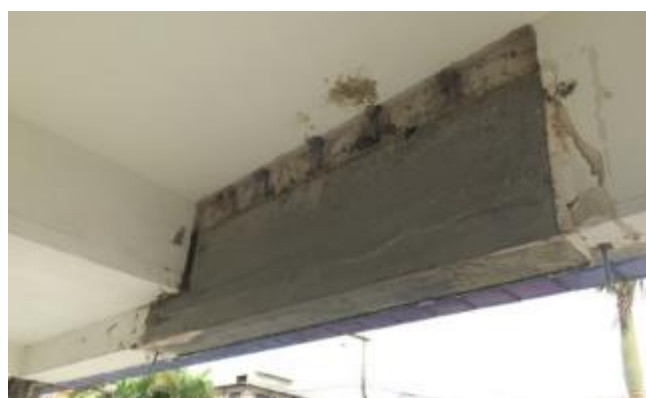
Figura 26: Viga Grauteada

Comumente utiliza-se o graute como material de fácil aplicação, pois ele possui varias propriedades positivas, uma delas é possuir sua consistência fluida dispensando o adensamento com o uso de vibrador, o mesmo possui alta resistência inicial e final em um curto período de tempo liberando assim rapidamente as fôrmas e a estrutura. Além disso, assegura maior proteção contra os efeitos da corrosão, por possuir baixa permeabilidade. Na obra, deve-se misturar água ao graute segundo as quantidades especificadas pelo fabricante do material. (LUNLA, 2017)

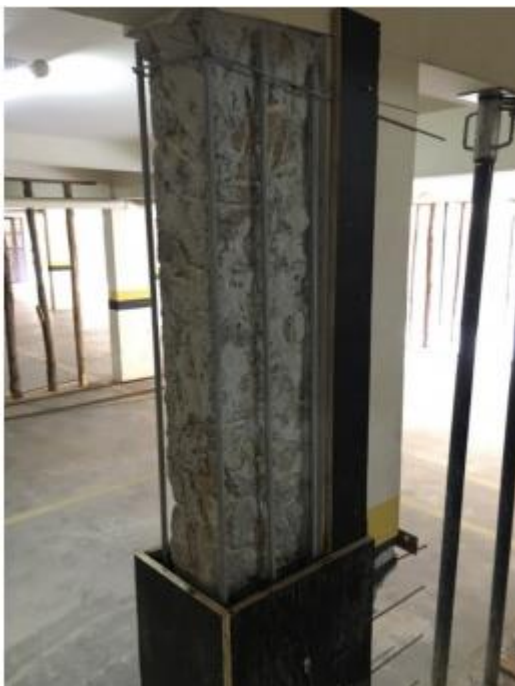
Figura 27: Encamisamento do pilar

O encamisamento do pilar é a técnica de reforço na qual o pilar é todo preenchido com concreto, para alguns autores essa técnica se trata do aumento da seção transversal, devido a ampliação da geometria do pilar. Segundo Piancasteli (2005), a aderência entre o concreto velho e novo se deve pela própria compressão gerada, devido a retração transversal do novo concreto de reforço, causando uma pressão lateral no pilar original. A concretagem deve ser feita em partes, a cada metro de altura, de baixo para cima. (RIPPER E SOUZA, 1998)

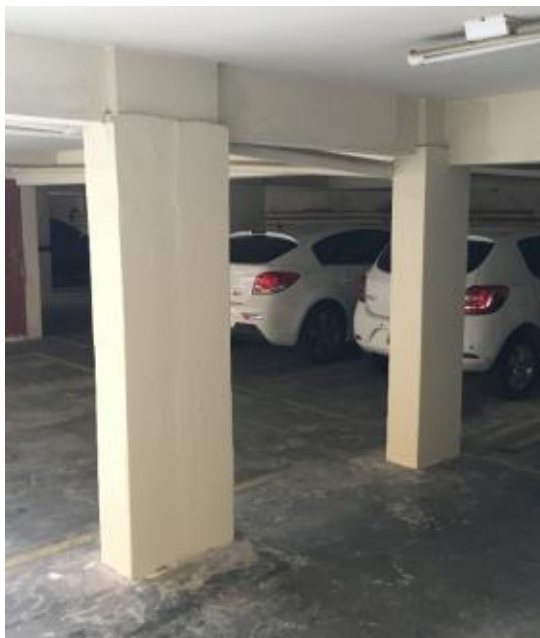
Figura 28: Reparo concluído

Caso haja algumas falhas e furos depois do processo de grauteamento, os mesmos são corrigidos e nivelados mediante a aplicação de argamassa polimérica. Por fim, com todos os serviços de tratamento totalmente concluído, a estrutura recuperada recebe os acabamentos de massa corrida e pintura.

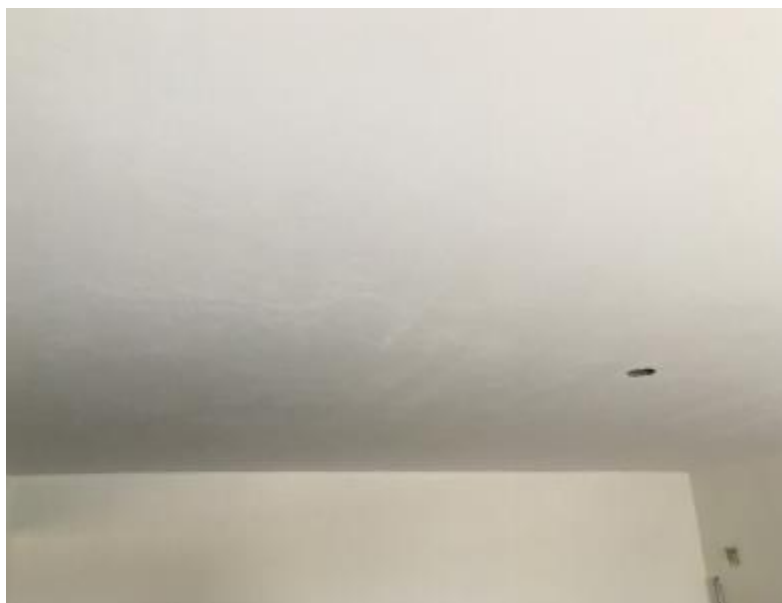
Figura 29: Laje recuperada
