**FACULDADE ARI DE SÁ  
CURSO DE ENGENHARIA CIVIL**

**MANIFESTAÇÕES PATOLÓGICAS EM FACHADAS DE EDIFICAÇÕES: ESTUDO  
BIBLIOGRÁFICO**

Trabalho de Conclusão de Curso  
apresentado ao Curso de Engenharia Civil  
da Faculdade Ari de Sá, como requisito  
parcial para o título de Bacharel em  
Engenharia Civil.

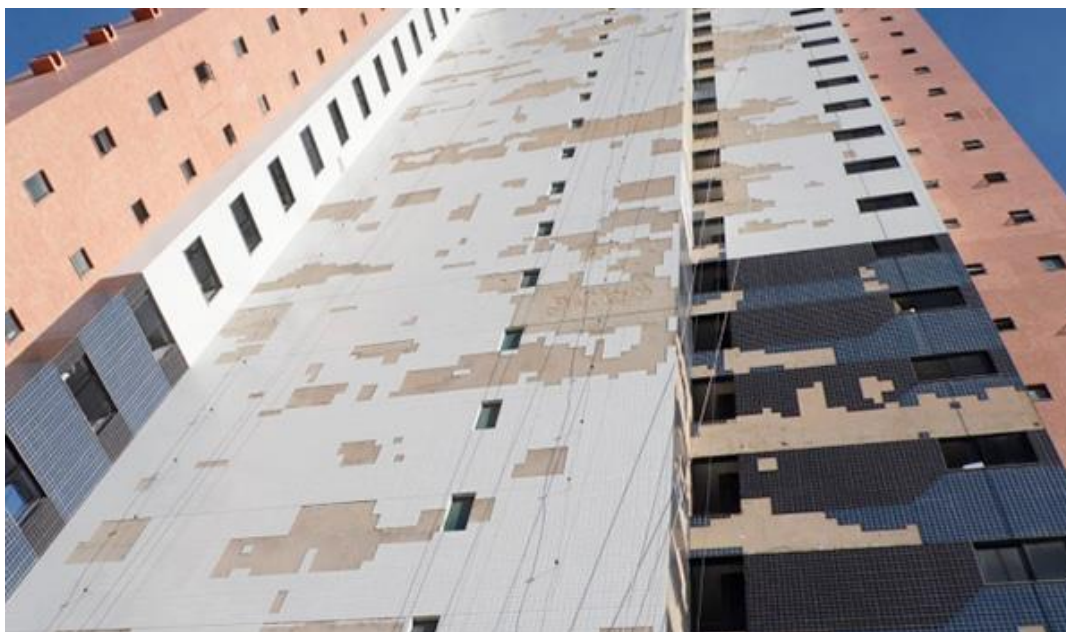
Figura 1 - Deslocamento de placas de cerâmicas em fachada de prédio

O destacamento das placas cerâmicas é um dos tipos de manifestação patológica mais pronunciadas em revestimentos cerâmicos. O destacamento pode ocorrer na própria placa cerâmica ou em camadas internas de chapisco e emboço. (SUWENNY, 2019). É habitual também que numa mesma fachada ocorram tipos diferentes de destacamento do revestimento, conforme ilustrado na Figura 1.

Os destacamentos podem decorrer da dificuldade de aderência da argamassa colante com a camada da parede, que, muitas vezes, tem espessura da superfície de emboço inferior à recomendada pela NBR 13749/1996, onde recomenda-se que para revestimentos externos a camada deve apresentar de 20 a 30 mm de espessura. No entanto, percebe-se que muitas vezes essa norma não é seguida pela insuficiente qualificação dos profissionais envolvidos (FLORÊNCIO, NOGUEIRA e QUEIROZ NETO, 2016).

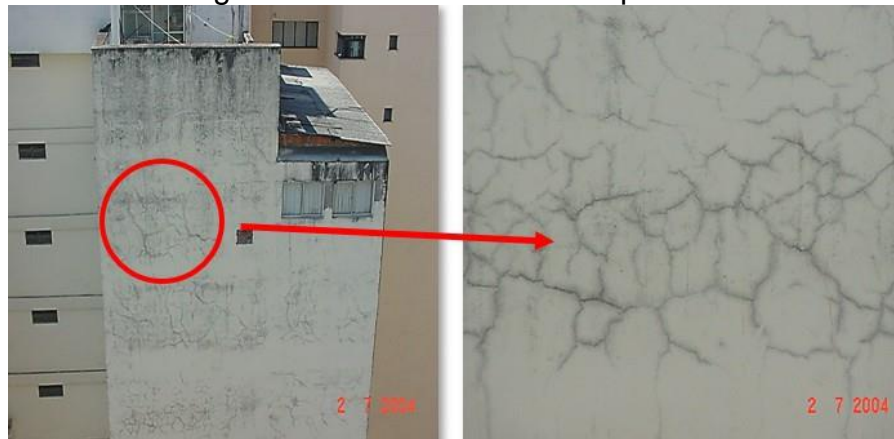
Figura 3 - Fissuras em uma superfície

Assim, as fissuras em alvenarias podem ocorrer de diferentes formas, sendo ortogonais à direção dos esforços de tração que existe, manifestando-se em paredes de alvenaria sob forma de fissuras de direção predominantemente vertical, horizontal ou inclinada. A Figura 3 mostra um exemplo dessas fissuras.

Na visão de França (2020), as fissuras correspondem ao primeiro estágio, tendo como características as aberturas finas (de até 1 mm) e alongadas, geralmente superficiais. Após isso, percebe-se a ocorrência de trincas, possuindo uma abertura maior (entre 1 e 3 mm) a ponto de dividir a estrutura, como as paredes, em duas partes distintas. Finaliza-se o último estágio com as rachaduras que são caracterizadas por aberturas acima de 3 mm em que podem passar o vento e a água das chuvas.

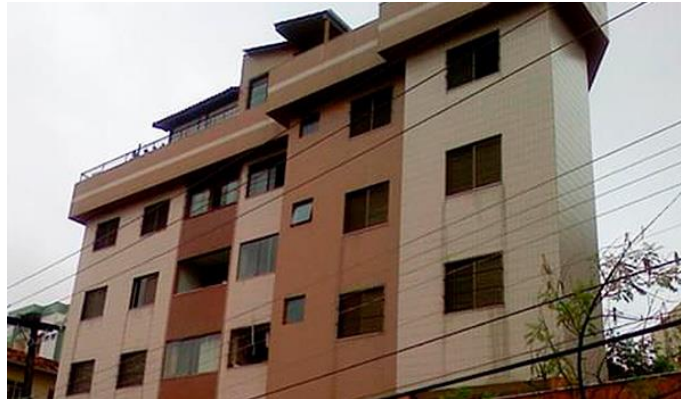
Figura 4 - Manchamento das placas cerâmicas

Outra manifestação patológica é o manchamento das placas, conforme exemplo exposto na Figura 4, é uma patologia que ocorre com muita frequência e pode estar associada ao escoamento incorreto da lâmina d'água, causando infiltração de água na fachada e deposição de sais solúveis na superfície, nesta circunstância chamada de eflorescências. A patologia é capaz de estar relacionada à degradação dos materiais que compõem o sistema de revestimento ou à especialização incorreta (BAUER, 2017).

O manchamento ocorre devido à utilização de materiais incompatíveis para o local, sendo identificado através do aparecimento de áreas de coloração amarela ou esverdeada. Portanto, o manchamento é uma manifestação patológica que pode ser originária de variadas causas, mas, na maioria das vezes, essa patologia é gerada pela porosidade das rochas. Dessa forma, ocorre a absorção e infiltração de umidade para a parte interna das placas, iniciando o aparecimento de manchas (VIEIRA, 2019).

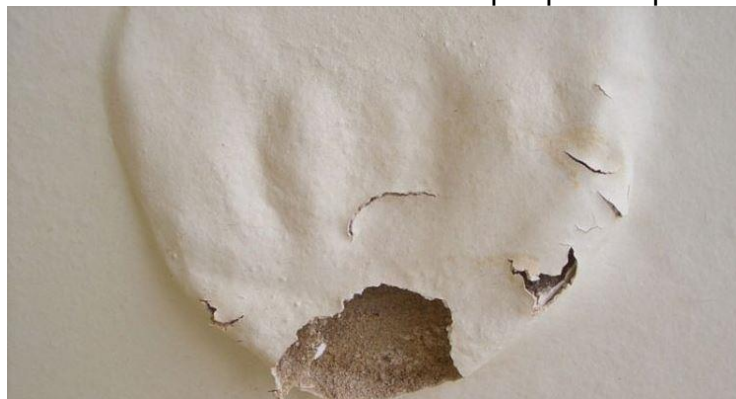
Figura 5 - Vesícula: bolha ocasionada por pintura prematura.

Já as vesículas são ocasionadas pela umidade do local, gerando uma expansão de componentes no revestimento argamassado, conforme a Figura 5, com isso, formando as vesículas (bolhas) que ao longo do tempo, se abrem (SUWENNY, 2019).

Portanto, quando se percebe uma umidade dentro das bolhas, isso indicará que a aplicação da tinta impermeável foi prematura, ou pode também indicar que há alguma infiltração devendo ser sanada, para depois fazer a retirada do revestimento afetado e, logo após, renovar a camada de revestimento (SUWENNY, 2019).

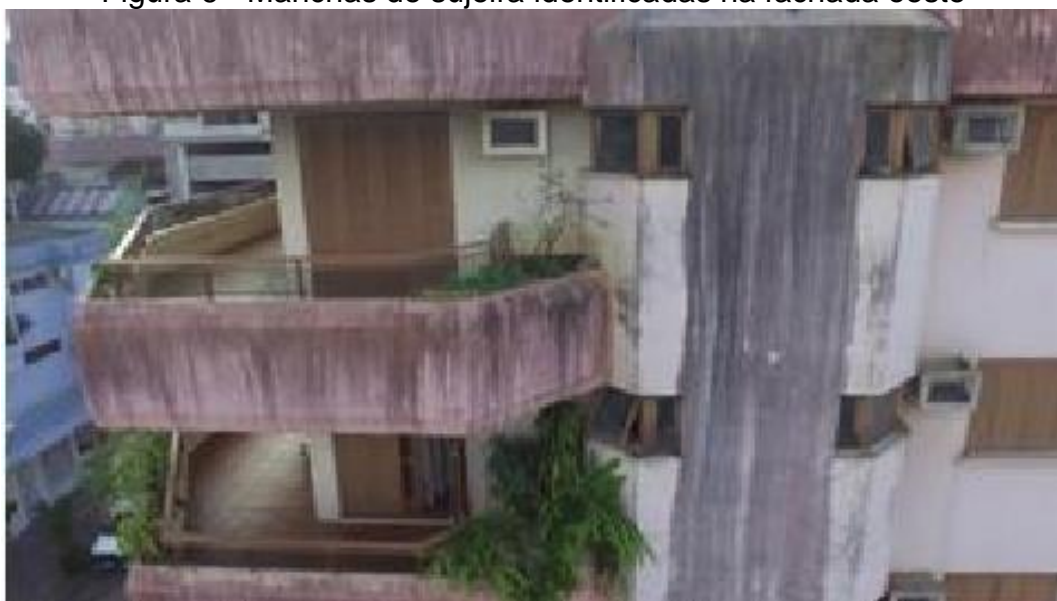
Figura 6 - Manchas de sujeira identificadas na fachada oeste

No estudo de Walter et al. (2019) foram identificadas muitas manchas de sujeira e fissuras na horizontal no revestimento nas fachadas sul, norte e leste do edifício “A” e expansão no revestimento na fachada oeste. Foi possível concluir que estas fissuras horizontais sejam em decorrência de uma movimentação higroscópica ou da hidratação retardada do óxido de magnésio de cal que proporciona uma expansão na argamassa de assentamento. Os autores citaram que essas fissuras foram mais perceptíveis no topo das paredes devido aos esforços de compressão originários do peso próprio da alvenaria. Já as manchas de sujeira, conforme é mostrado na Figura 6, foram concluídas que são decorrentes da poluição atmosférica, porém sabe-se que outros fatores também podem contribuir com o seu surgimento como o vento, a chuva, a porosidade do revestimento e o próprio formato das fachadas com suas reentrâncias ou superfícies horizontais.

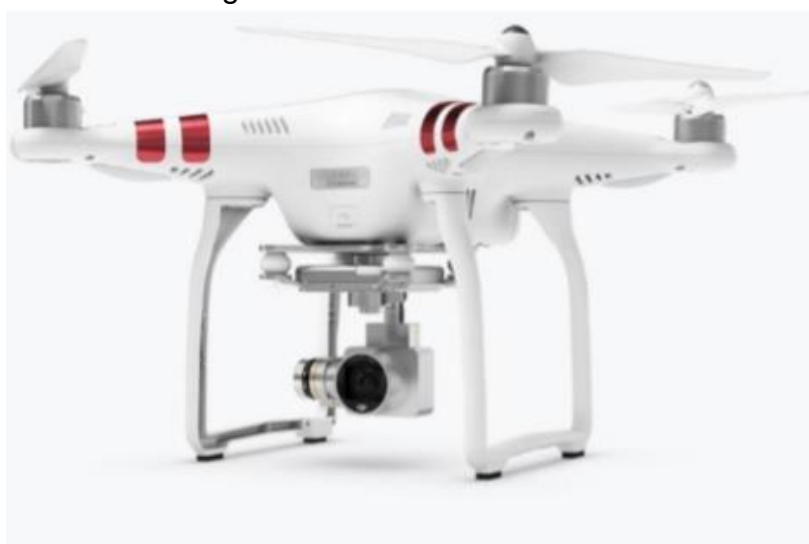
Figura 7 - Phantom 3 Standard

Os estudos de Lisboa et al. (2018), Walter et al. (2019) e Tondelo e Barth (2019) utilizaram o VANT (Veículo Aéreo Não Tripulado) como um instrumento auxiliar para o levantamento das manifestações patológicas em edificações e identificaram várias patologias constatadas visualmente, como por exemplo: fissuras, eflorescências, deslocamentos, sujeiras e manchas. Os resultados obtidos demonstram que o uso do VANT (Figura 7) para auxiliar nessa atividade tornou-se atualmente uma solução viável, com custo relativamente baixo e que melhora de forma significativa a compreensão da análise.

Além disso, ficou evidente que captar as imagens com o VANT é satisfatório pois amplia o potencial de utilização, possibilitando a identificação, pelo profissional, de manifestações como manchas de sujeira, expansão no revestimento e/ou pintura, falhas de execução e fissuras tanto horizontais como verticais, em edificações de até 16 pavimentos, atividade essa que seria quase impossível se não tivesse essa contribuição da tecnologia. Isso trouxe maior segurança, eficiência e baixo custo operacional da inspeção, além de proporcionar ao profissional a experiência de realizar avaliações pontuais.

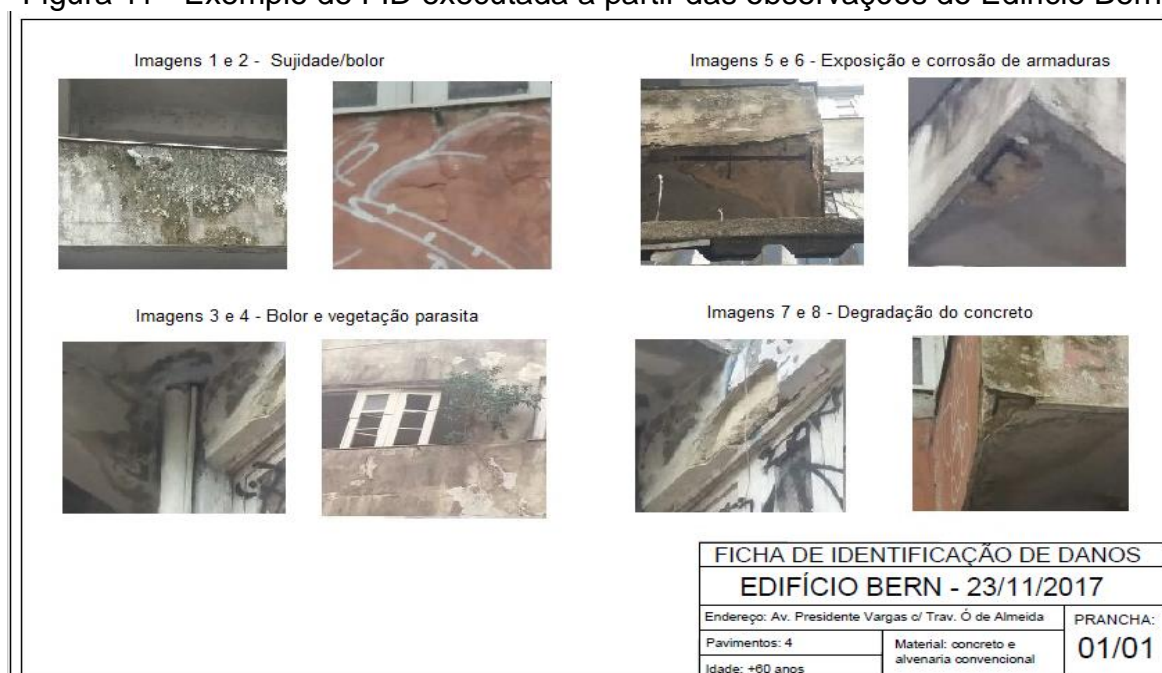
Figura 11 - Exemplo de FID executada a partir das observações do Edifício Bern.

Outra ferramenta utilizada foi a Ficha de Identificação de danos (FID's), relatada no estudo de Campos et al. (2018), que foi produzida com a inspeção visual e fotográfica realizada, conforme a Figura 11.

Dessa forma, foi concluído que as FID's se demonstraram eficientes para obtenção de uma visão mais global das principais patologias encontradas em cada fachada analisada da edificação, o que permitiu realizar observações mais pontuais de patologias que comprometiam a integridade estética e física durante o estudo de caso, proporcionando uma base de informações mais completa (CAMPOS et al., 2018).
